## Cumulonembi, dissesti, allarme idrogeologico immediato: applicazione all'evento piovoso del 13 settembre 2012 nel bacino del fiume Sarno

### Premessa

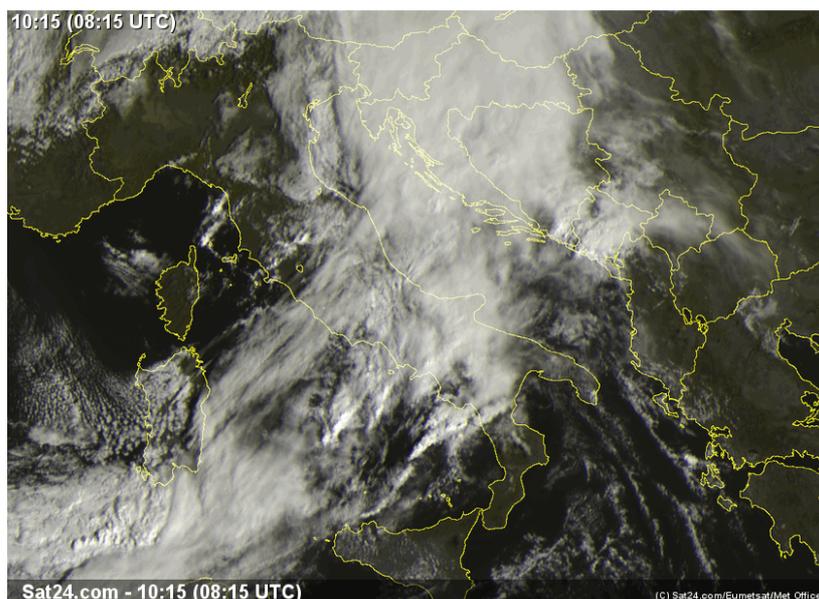
**Figura N°1: immagini satellitari nel campo del visibile relative alle ore 10.15 locali (orario estivo)**

Le immagini satellitari delle ore 10.15 ([www.sat24.com](http://www.sat24.com) - ora locale estiva) mostrano il fronte freddo che si estende dall'Austria all'Italia centrale e attraverso il Tirreno si spinge sino a raggiungere le coste algerine; si notano altresì i corpi nuvolosi ad ovest della Sardegna, indicativi dei forti venti da Nord-Ovest che spirano ad occidente dell'isola. Tra il medio e il basso Tirreno è possibile individuare quattro distinte cellule temporalesche. Di esse, tre sono posizionate ancora in mare aperto (due a Sud-Ovest del Golfo di Napoli e una al largo della costa cilentana); l'altra cellula ha invece "abbordato" la costa, investendo con particolare violenza il quadrilatero "Boscotrecase - Castellammare di Stabia - Salerno - Mercato San Severino", con intensità pluviometriche rilevanti (*rain rate* massimo di oltre 200 mm/h).

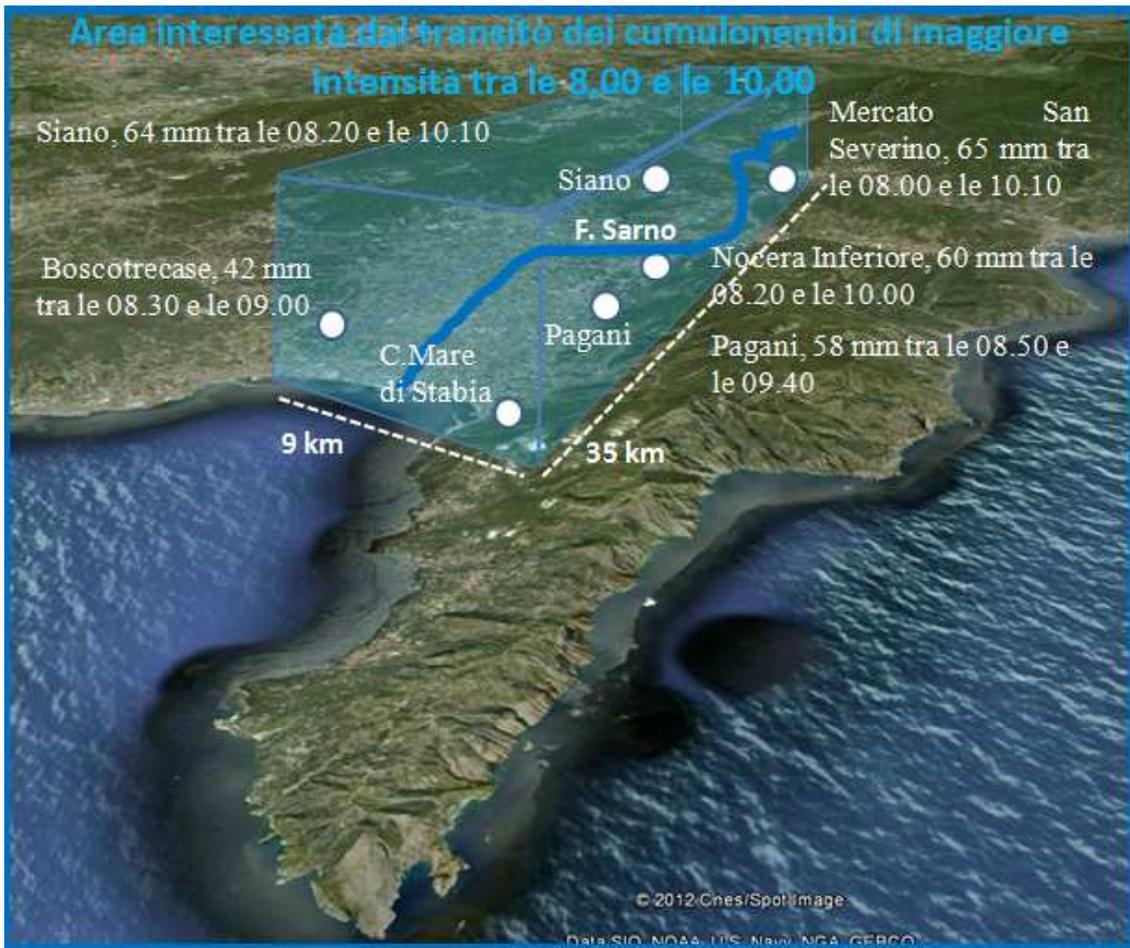
**Figura 2: ricostruzione, su foto satellitare, dell'area interessata dall'evento piovoso del 13 settembre 2012.**

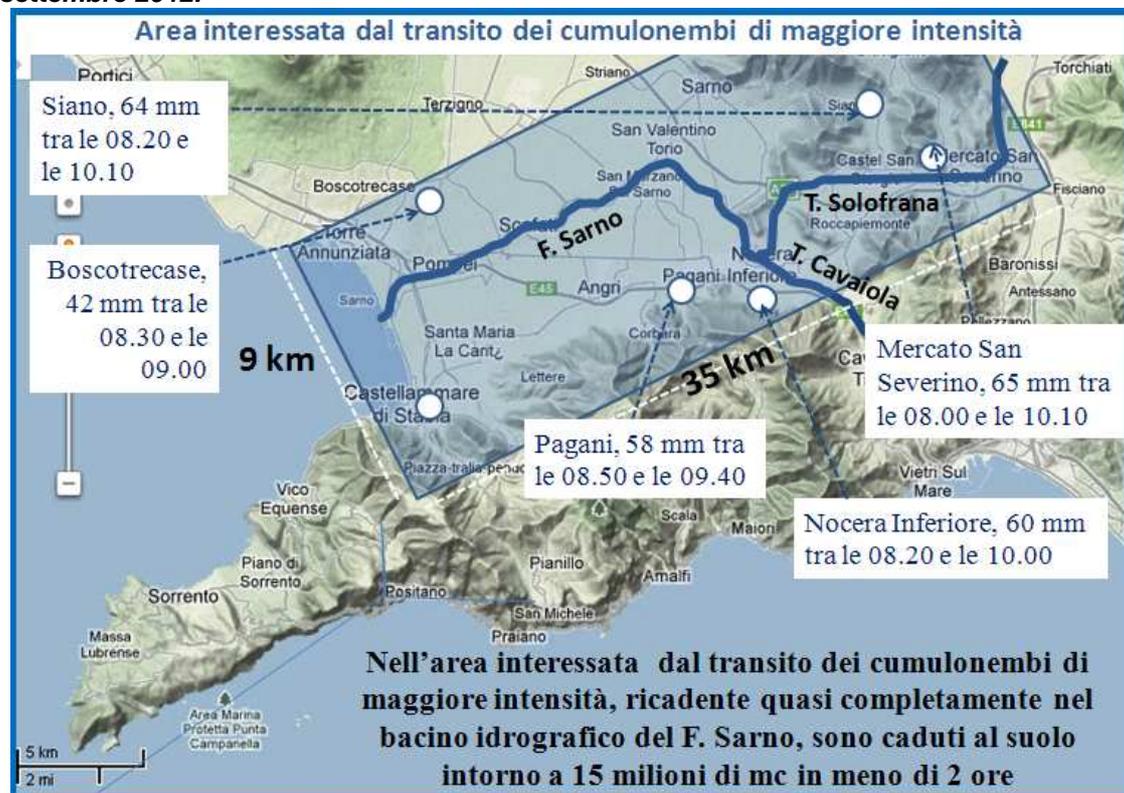
**Figura 3: ricostruzione, su foto modello tridimensionale del suolo, dell'area interessata dall'evento piovoso del 13 settembre 2012, quasi completamente costituente il bacino idrografico del Fiume Sarno.**

Il tipo di evento che ha interessato l'area geografica rappresentata in figura 3 è abbastanza frequente in quanto è piuttosto frequente il realizzarsi delle condizioni di instabilità atmosferica favorevoli allo sviluppo dei cumulonembi e, quindi, dei temporali. I fattori in gioco sono numerosi e in alcune situazioni essi si combinano in maniera perversa sino a poter portare allo sviluppo di un MCS (Mesoscale Convective System – Sistema Convettivo a Mesoscala), di un MCC (Mesoscale Convective Complex - Complesso Convettivo a Mesoscala) o anche di un semplice Cumulonembo autorigenerante su base orografica.

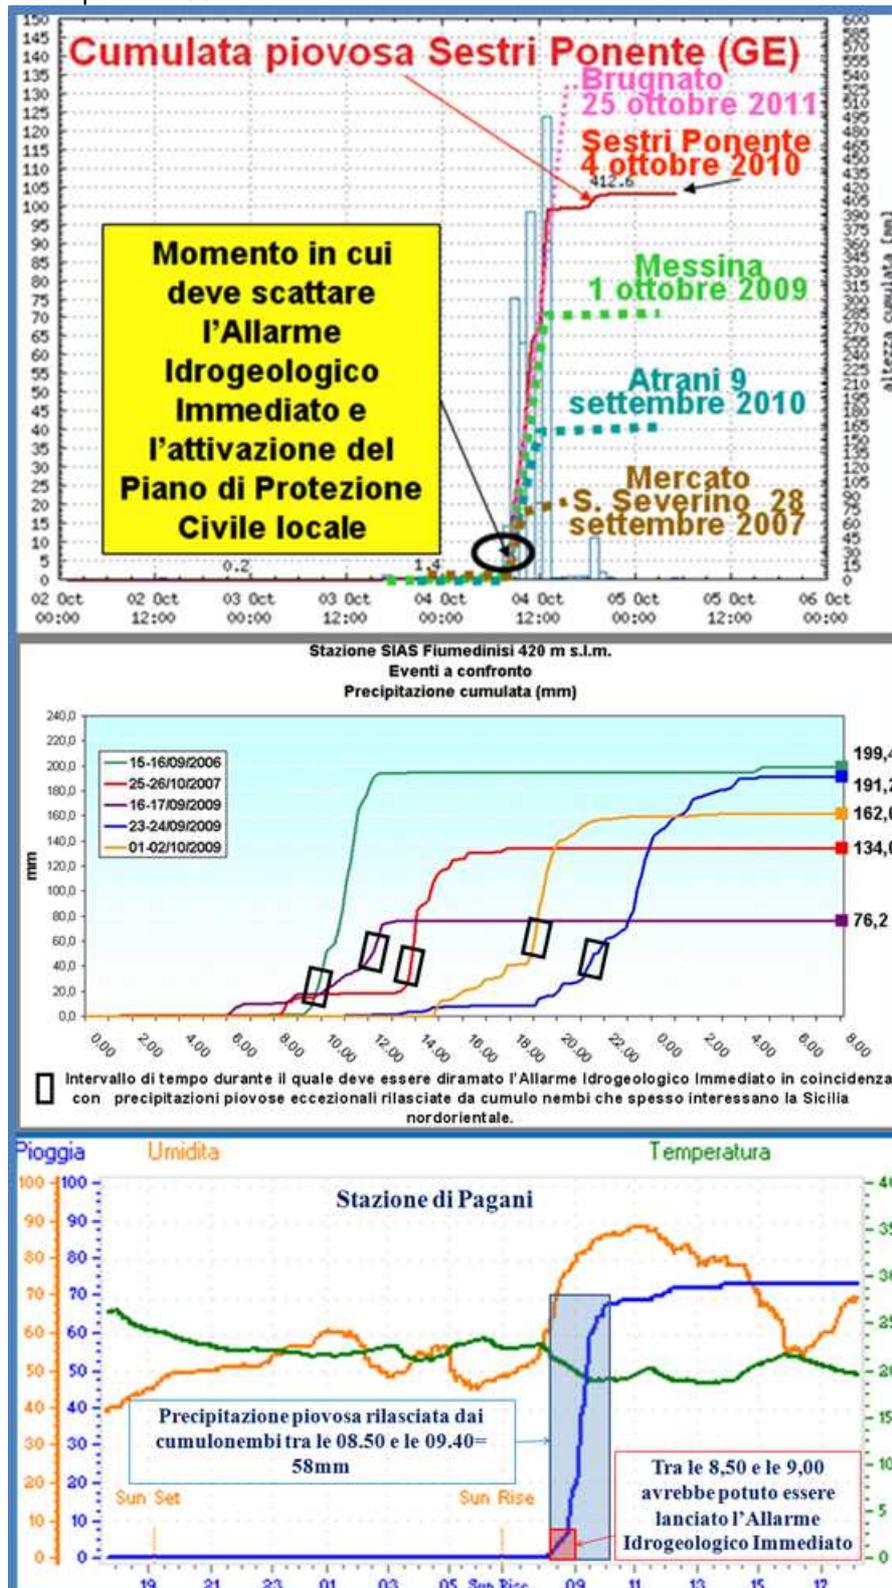
**Figura 4: individuazione dell'intervallo di tempo, all'inizio degli eventi piovosi rilasciati da cumulonembi simili a quello del 13 settembre 2012, durante il quale poteva essere lanciato l'allarme idrogeologico immediato. Nella figura in alto sono riportati schematicamente i pluviogrammi di eventi significativi verificatisi tra il 2007 e il 2001. Nel grafico centrale sono illustrati i pluviogrammi di eventi avvenuti in Sicilia tra il 2006 e il 2009. La figura in basso riporta il pluviogramma dell'evento del 13 settembre 2012 registrato a Pagani.**

Analizzando i pluviogrammi risalta la loro morfologia, tipica di registrazioni di piogge rilasciate da cumulonembi, come abbiamo già evidenziato nell'autunno dello scorso anno dopo i disastrosi eventi delle Cinque Terre, Genova e messinese tirrenico (figura 4).

Nei primi 10 minuti, come evidenziato da tutti gli altri pluviogrammi dislocati nel bacino del Sarno, si poteva già individuare il tipo di evento piovoso da cumulonembo in grado di fare registrare decine di mm di pioggia in un'ora. I pluviogrammi confermano che il Sistema di Allarme Idrogeologico Immediato messo a punto alla fine dello scorso anno (figura 5) sarebbe potuto essere applicato all'inizio dell'evento del 13 settembre 2012.

L'andamento delle curve pluviometriche degli eventi connessi ai cumulonembi sopra citati (figura 4) sono simili. Dopo pochi minuti che è iniziato un evento connesso ai cumulonembi si può lanciare l'allarme. Conoscendo poi la morfologia dei luoghi è possibile individuare

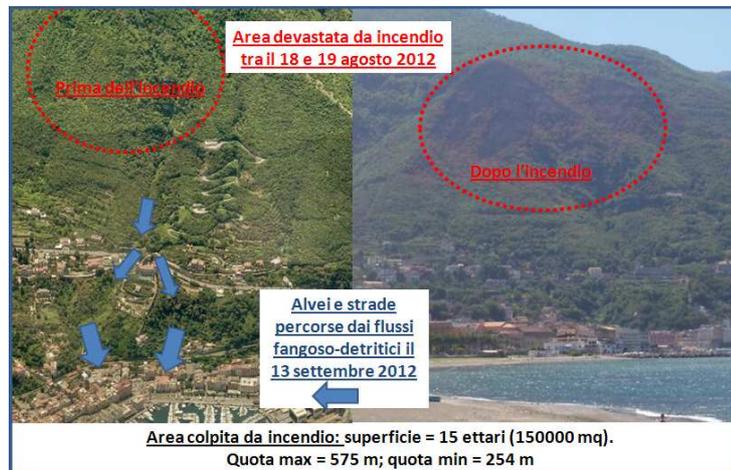
**Figura 5: Versante a monte di Castellammare di Stabia devastato dagli incendi del 18 e 19 agosto 2012 e percorso dei flussi detritico-fangosi originatisi dalla zona percorsa dal fuoco in seguito all'evento piovoso del 13 settembre 2012.**

A Castellammare di Stabia alcuni flussi fangoso-detritici si sono innescati da circa 15 ettari di versante percorsi dal fuoco il 18 e 19 agosto come previsto da Ortolani e Buonomo.

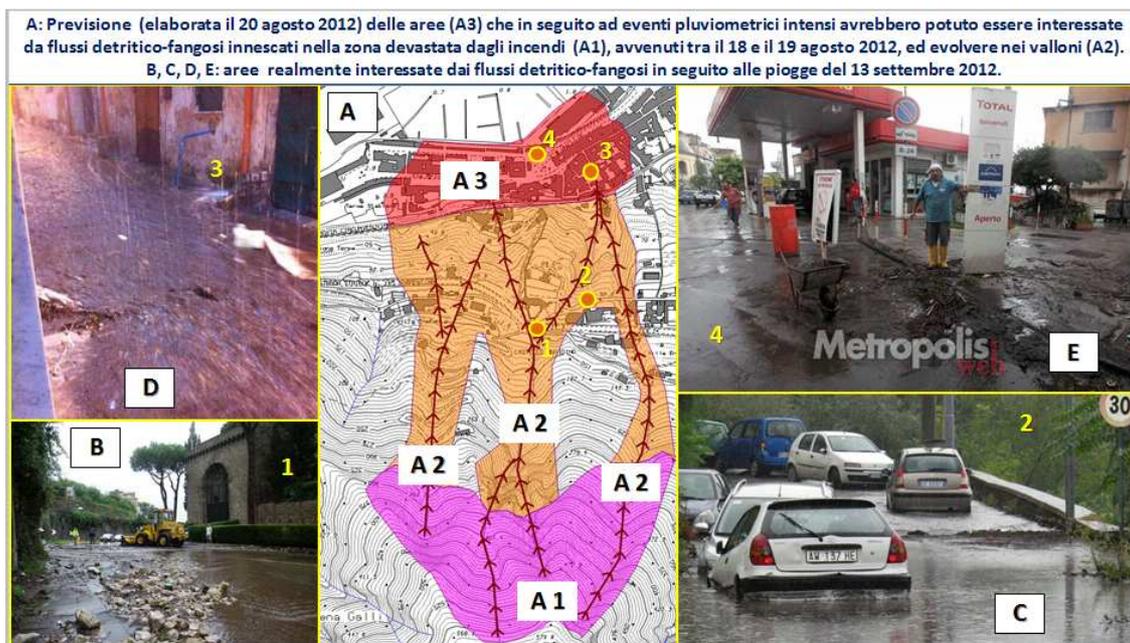
**Figura 6: Figura centrale A= elaborazione del 20 agosto 2012 con individuazione dei percorsi degli eventuali flussi fangoso-detritici (A2) che si sarebbero potuti innescare nella zona A1 devastata dal fuoco. Nella zona A3 è stata prevista l'invasione di acqua e detriti. Le immagini B, C, D, E illustrano con immagini tratte dalla rete gli effetti**

dell'evento piovoso del 13 settembre 2012 nei siti indicati con il cerchietto rosso bordato di giallo.

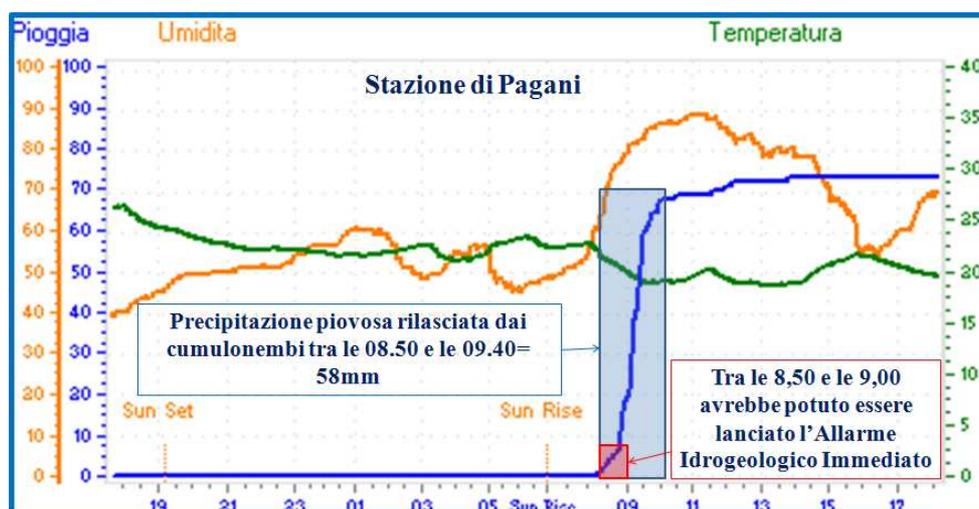
Figura 7: individuazione dell'intervallo di tempo (rettangolo rosso trasparente), all'inizio dell'evento piovoso del 13 settembre 2012, durante il quale poteva essere lanciato l'allarme idrogeologico immediato.

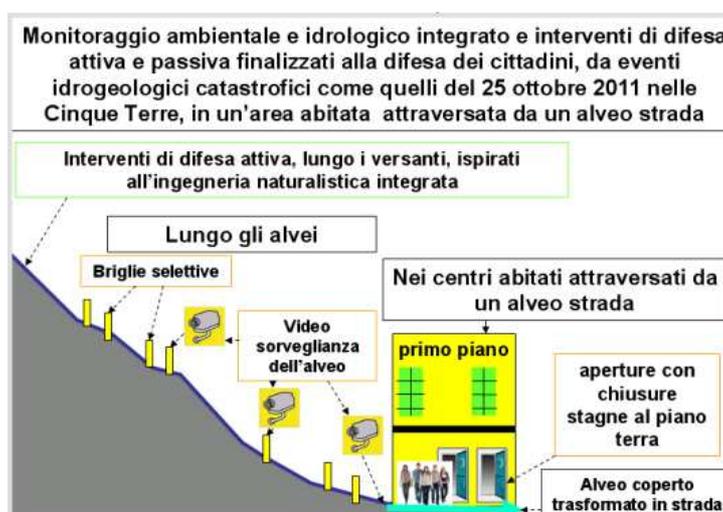
Figura 8: schema degli interventi di difesa attiva e passiva realizzabili per mitigare gli effetti sull'ambiente naturale e urbanizzato e per garantire la sicurezza dei cittadini.

Valutando gli effetti al suolo dell'evento del 13 settembre 2012 nelle aree ubicate lungo la fascia pedemontana dei Monti Lattari, da Castellammare di Stabia a Nocera Inferiore (figure 5 e 6), se fossero già stati disponibili i piani di protezione civile locali, si può considerare che se l'allarme immediato fosse stato lanciato entro 10 minuti dall'inizio della verticalizzazione della curva pluviometrica (figura 7) avrebbe consentito di avvisare i cittadini che dovevano allontanarsi dalle strade, già individuate, salendo possibilmente ai piani superiori o a quote di sicurezza, chiudendo le aperture del piano terra, come schematizzato nelle figure 8 e 9.

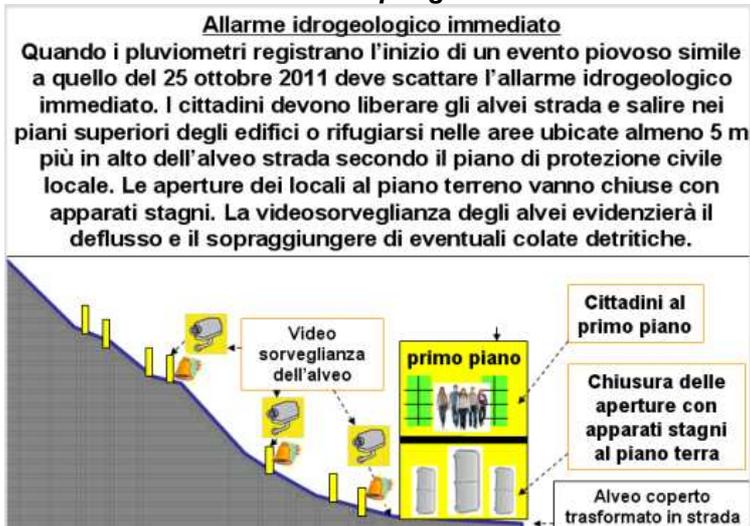
Figura 9: schema delle azioni da attuare qualora scatti l'Allarme Idrogeologico Immediato.

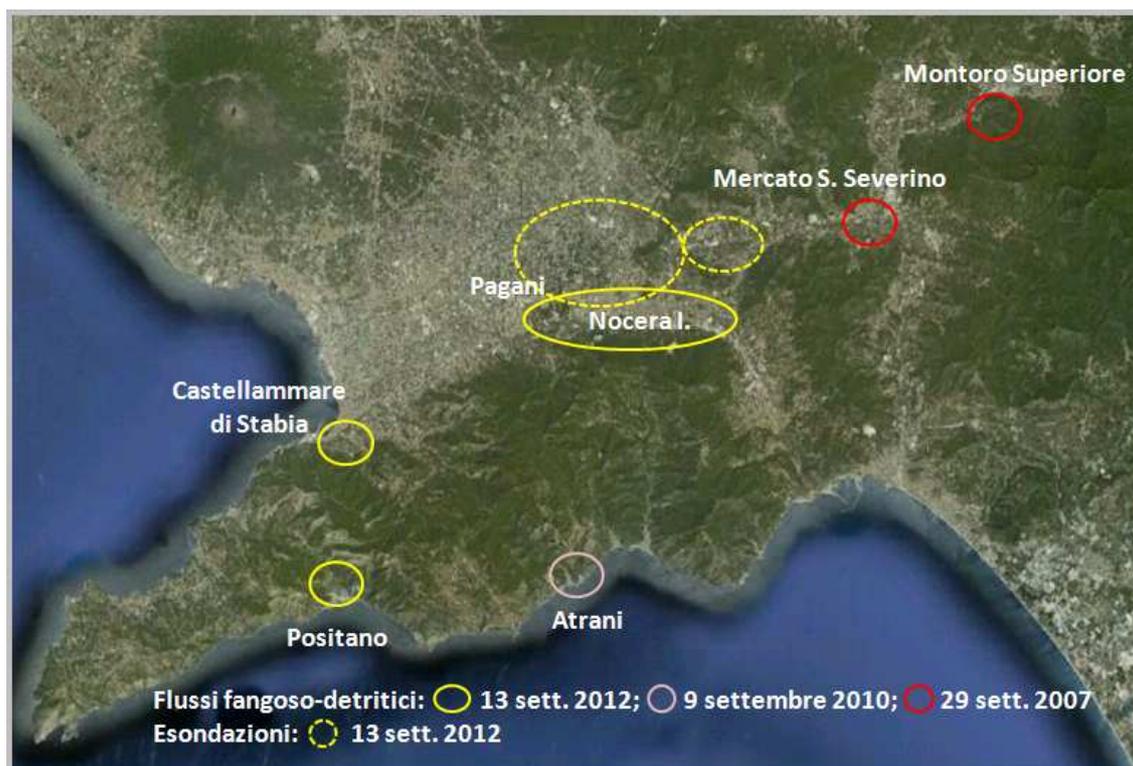
**Figura 10:** aree della Penisola Amalfitano-Sorrentina-Monti Lattari recentemente interessate dagli effetti di eventi piovosi rilasciati da cumulonembi.

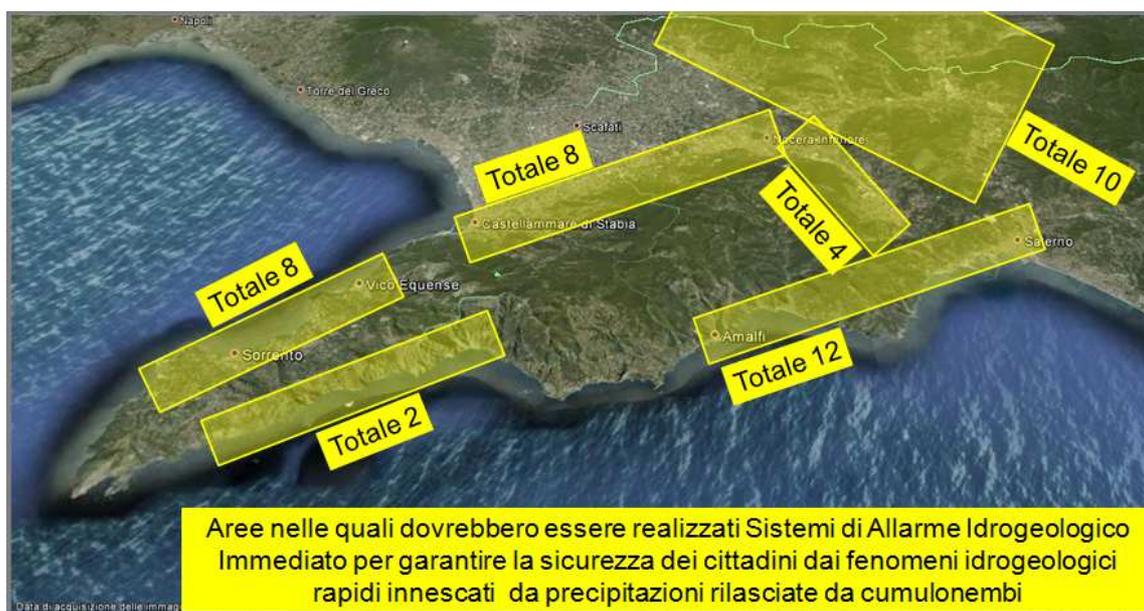
**Figura 11:** aree comprendenti bacini idrografici incombenti su aree abitate nei quali dovrebbero essere attivati i Sistemi di Allarme Idrogeologico Immediato.

Nella figura 11 sono individuate le fasce entro le quali vi sono bacini idrografici incombenti su aree urbane di fondo valle dove dovrebbero essere attivati i Sistemi di Allarme Idrogeologico Immediato.

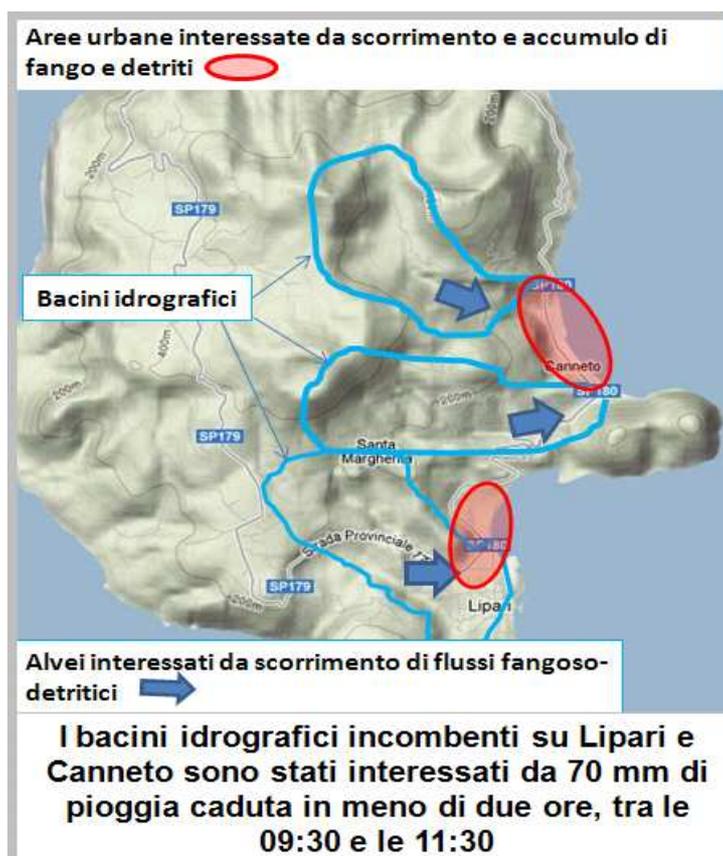
**Figura 12:** I bacini idrografici di Lipari interessati da intense precipitazioni il giorno 15 settembre 2012 che hanno originato flussi fangoso-detrिटici che hanno invaso le aree urbane a valle.

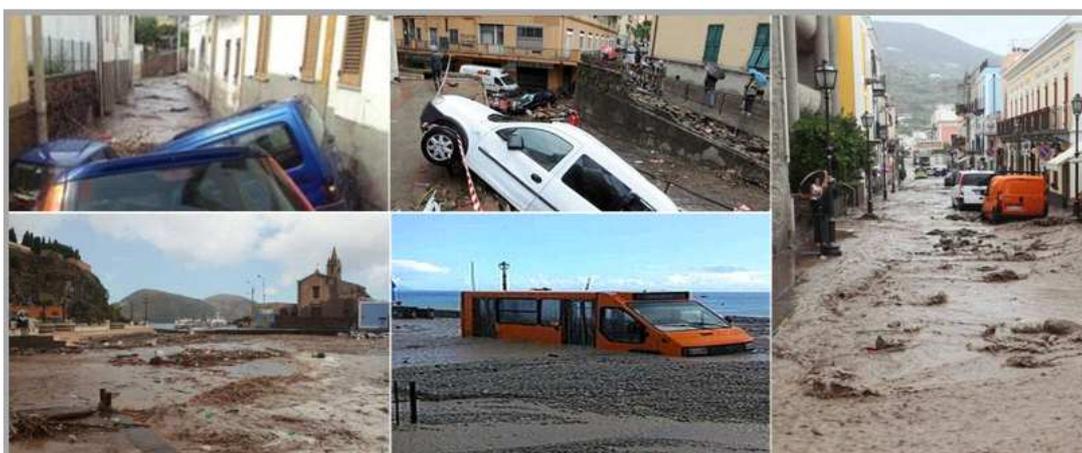
**Figura 13:** Esempi degli effetti causati nell'area urbana di Lipari dalle piogge del 15 settembre 2012.

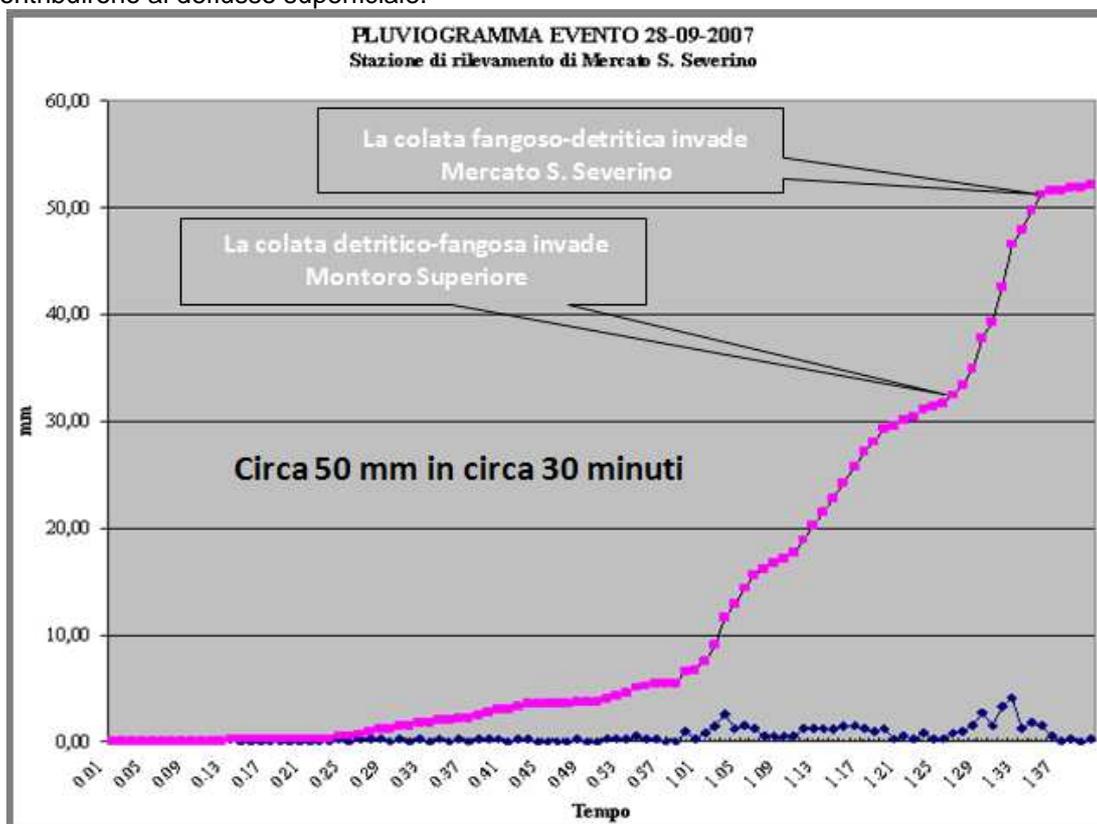
**Figura 14: pluviogramma dell'evento del 28 settembre 2007. Si nota la verticalizzazione della curva in corrispondenza dell'inizio della precipitazione rilasciata dai cumulonembi. Le ricerche hanno evidenziato che dopo circa 20 minuti dall'inizio dell'intensa pioggia il flusso detritico ha investito l'abitato ubicato a circa 1 chilometro a valle del versante devastato dal fuoco.**

Il 28 settembre 2007 la frazione di Montoro Superiore denominata Aterrana fu investita da una colata detritico-fangosa che percorse l'alveo strada costituente la via principale dell'abitato. La portata massima stimata è stata di alcune decine di mc/sec. L'evento idrogeologico è stato causato da una intensa precipitazione piovosa che in circa 30 minuti fece cadere al suolo circa 50 mm di acqua. La pioggia è stata rilasciata da cumulonembi provenienti da ovest. La colata si innescò esclusivamente da circa 15 ettari di versante lungo il quale la vegetazione era stata devastata da incendi nel mese precedente. I versanti che non erano stati percorsi dal fuoco non contribuirono al deflusso superficiale.

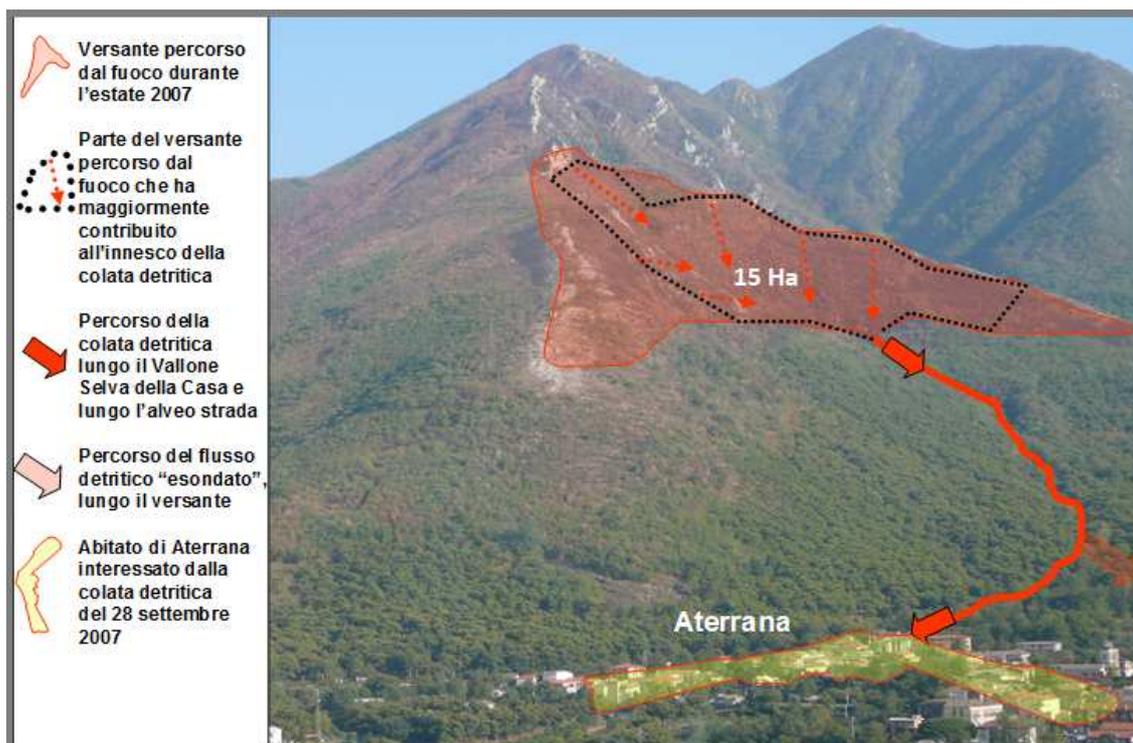
**Figura 15:** ricostruzione dell'area devastata dagli incendi nella quale si è innescato il flusso detritico-fangoso del 28 settembre 2007 che ha percorso l'alveo-strada attraversando l'abitato di Aterrana. Il ruscellamento superficiale si è innescato in concomitanza con la precipitazione al suolo di circa 50 mm di pioggia in circa 30 minuti esclusivamente dall'area devastata dal fuoco. La parte rimanente dei versanti non ha contribuito al deflusso in quanto il suolo e il sottostante substrato hanno assorbito tutta l'acqua caduta. Il deflusso si è concentrato nell'alveo strada inglobando sedimenti sciolti e detriti immettendosi nelle strade cittadine.

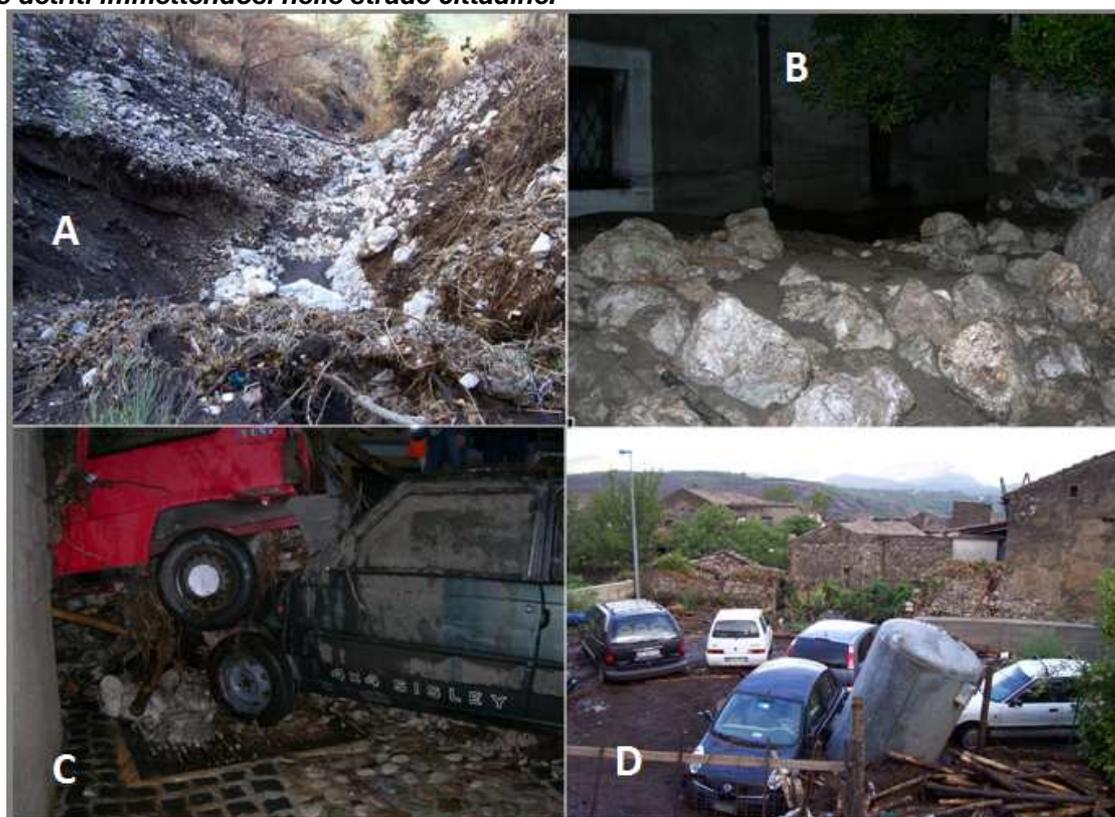
**Figura 16:** effetti del ruscellamento superficiale lungo il ripido versante ricoperto di cenere dopo gli incendi (figura A) ed effetti del rapido flusso detritico-fangoso nell'area abitata di Aterrana (B, C e D).

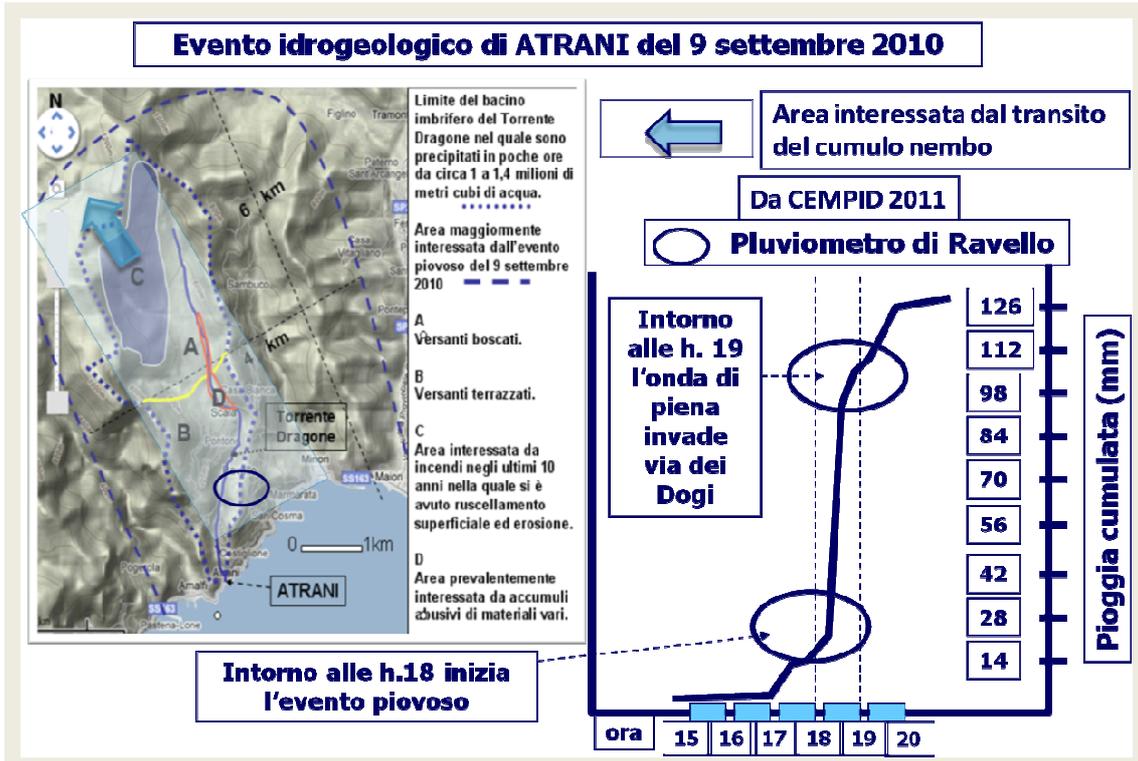
Figura 17: Evento piovoso di Atrani del 9 settembre 2010: a destra la riproduzione schematica del pluviogramma che evidenzia la verticalizzazione della curva a partire dalle ore 18 in corrispondenza del rilascio della pioggia da parte di cumulo nembi che sono persistiti nell'area fino alle ore 19 circa quando l'onda di piena ha invaso la Via dei Dogi di Atrani. A sinistra ricostruzione dell'area interessata dal fenomeno piovoso ed idrogeologico.

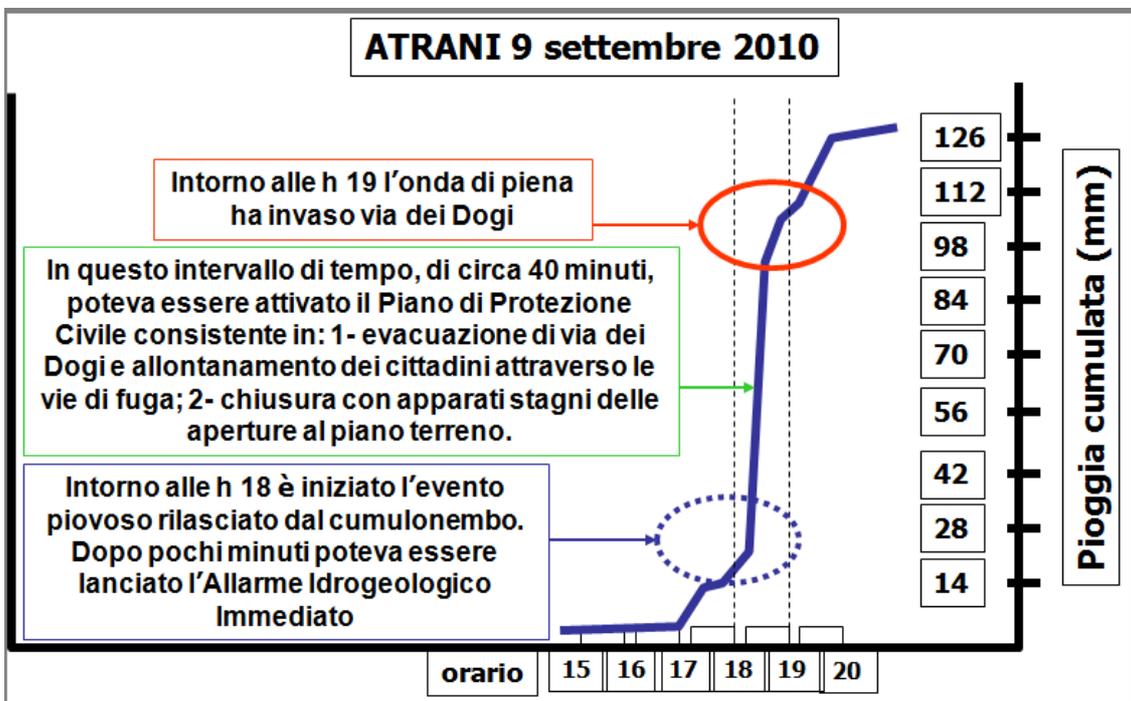
Figura 18: Evento piovoso di Atrani del 9 settembre 2010: riproduzione schematica del pluviogramma con l'indicazione degli intervalli nei quali sarebbe stato possibile lanciare l'Allarme Idrogeologico Immediato ed attuare il Piano di Protezione Civile teso a mettere al sicuro i cittadini. Come si nota, l'esondazione dell'alveo coperto che ha provocato una vittima è avvenuta dopo circa 50 cm dall'inizio dell'evento piovoso rilasciato dai cumulonembi.

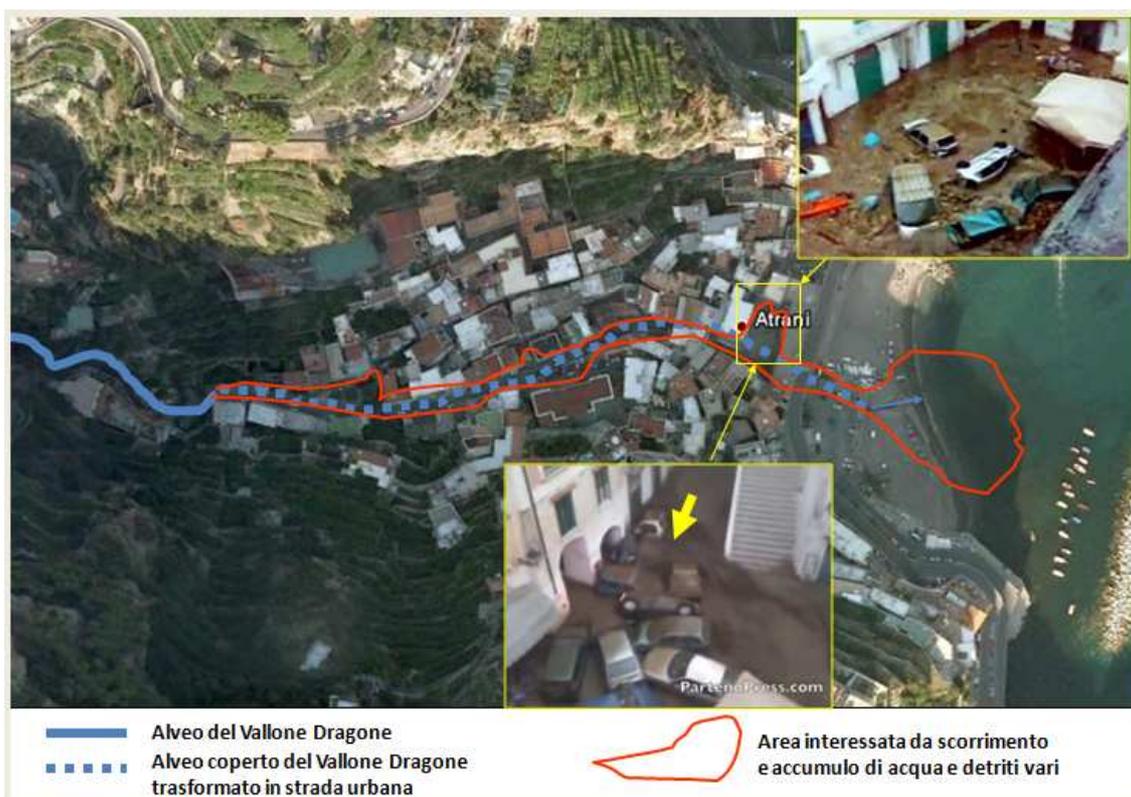
**Figura 18:** ricostruzione degli effetti dell'esondazione del Torrente Dragone nell'abitato di Atrani in seguito all'esondazione del flusso fangoso-detritico avvenuto all'imbocco dell'alveo coperto trasformato in via dei Dogi che rappresenta l'unica strada della cittadina turistica della penisola Amalfitana.

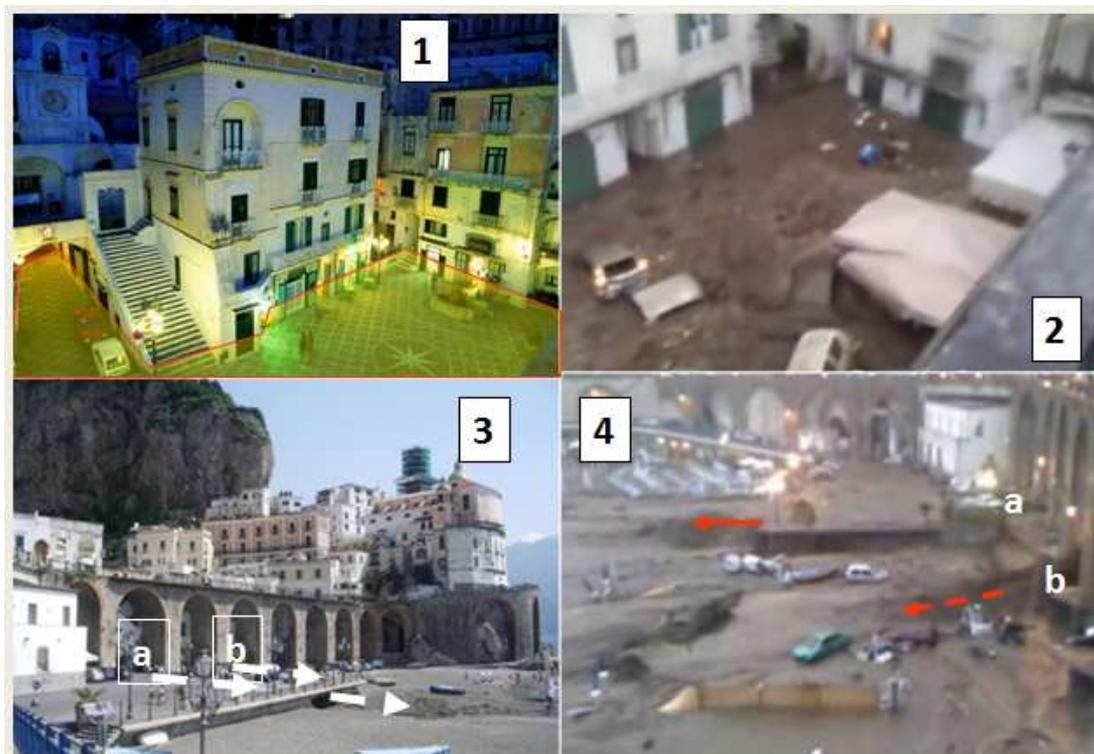
**Figura 19:** ricostruzione degli effetti dell'esondazione del Torrente Dragone nell'abitato di Atrani. 1 e 2: Piazza Umberto rispettivamente prima e durante l'evento. La linea rossa nella immagine 1 evidenzia il livello dell'acqua fangosa raggiunto durante la piena. 3 e 4: la spiaggia di Atrani rispettivamente prima e durante l'evento; a e b e le frecce bianche nell'immagine 3 evidenziano le arcate e il percorso del flusso fangoso-detritico illustrato nell'immagine 4 durante l'evento.
