## L'alluvione nel messinese tirrenico del 22 novembre 2011: protezione ambientale e dei cittadini da migliorare.

### ***La colata rapida di Scarcelli, frazione di Saponara***

### **L'esondazione del torrente Longano a Barcellona Pozzo di Gotto**

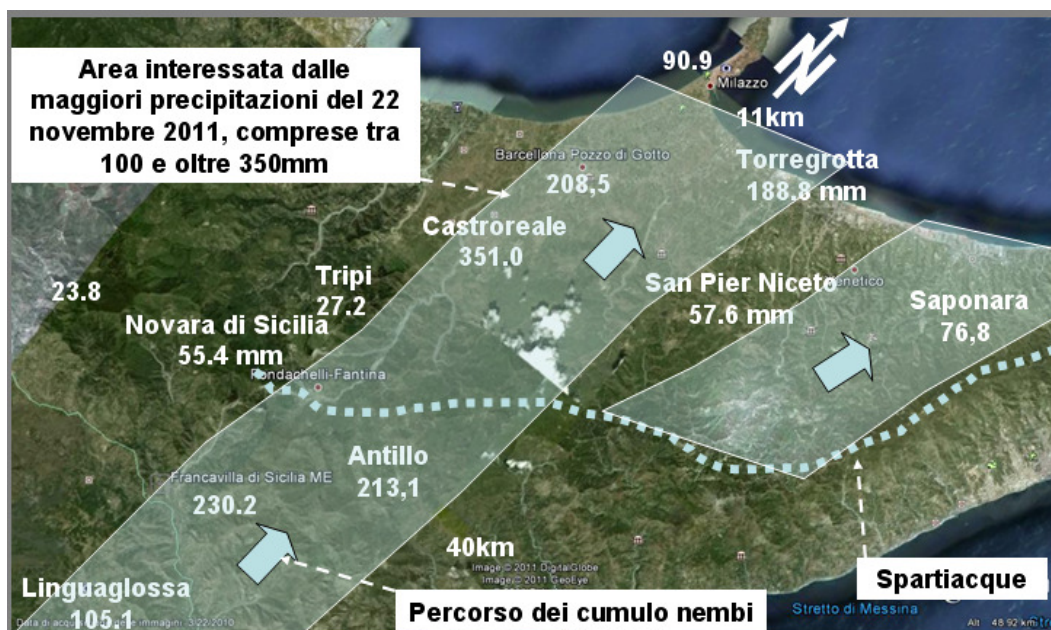
Figura 1: ricostruzione dell'area, di circa 440 kmq, maggiormente interessata dalle precipitazioni piovose rilasciate dai cumuli nubi che hanno percorso la Sicilia nordorientale da sud verso nord il giorno 22 novembre 2011, in base ai dati pluviometrici diffusi.

Una significativa perturbazione ha interessato la fascia di territorio compresa tra le alte valli dell'Alcantara e la zona di Milazzo, orientata quasi sud nord, per diverse ore del giorno 22 novembre 2011. Una serie di cumulo nubi hanno inondato la superficie del suolo con precipitazioni piovose eccezionali che hanno superato i 350 mm in 12 ore (figure 1, 2 e 3).

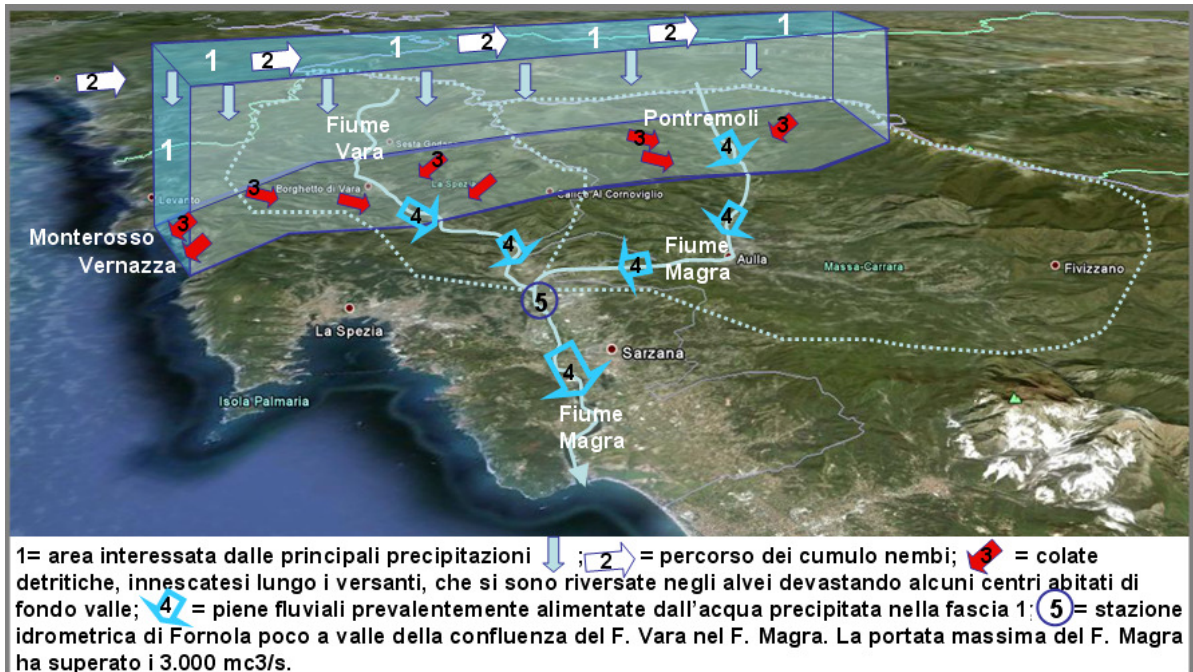
Figura 4: l'area maggiormente interessata dalle precipitazioni piovose (circa 450 kmq) e dai dissesti del 25 ottobre tra le Cinque Terre e la Lunigiana.

E' interessante osservare che la fascia percorsa dai cumulo nubi il 22 novembre scorso nella Sicilia nordorientale, di circa 440 kmq, ha dimensioni simili a quella interessata dall'alluvione del 25 ottobre tra le Cinque Terre e la Lunigiana, di circa 450 kmq (figure 4 e 5).

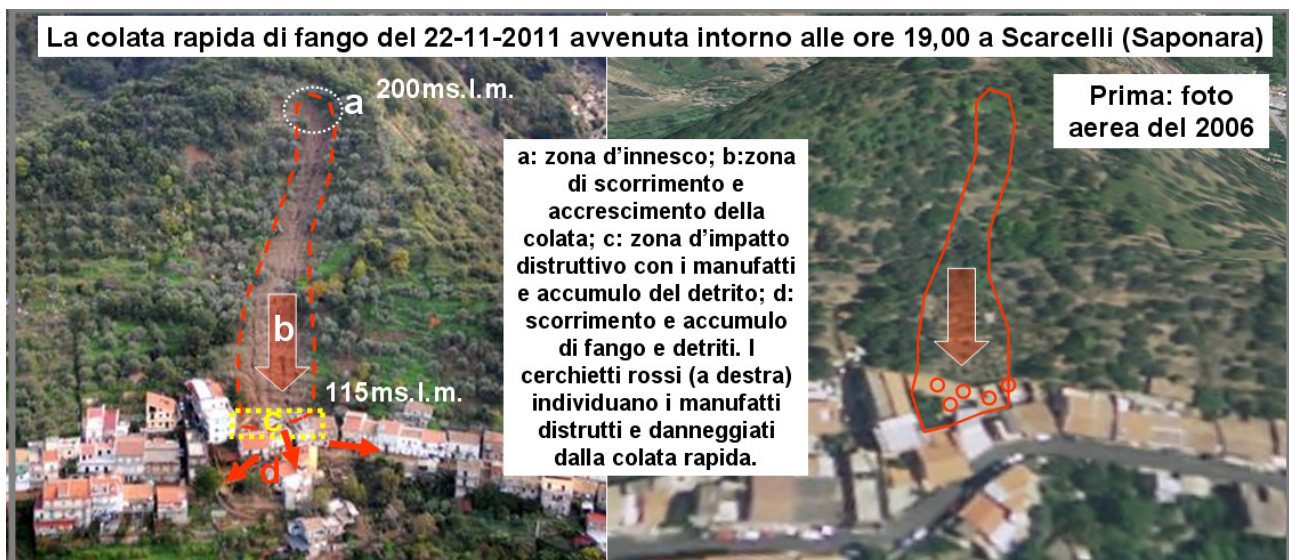
Figura 7: la colata rapida verificatasi a Scarcelli, a sinistra, fotografata dall'elicottero. A destra è riprodotto il versante prima della frana in una foto aerea del 2006. La zonizzazione dell'area interessata dalla colata è riportata anche nella figura 8. Il versante lungo il quale si è innescata ed evoluta la colata rapida risulta terrazzato mediante modellamento del suolo e coltivato prevalentemente ad uliveto; non sono visibili interventi edilizi né strade. Il dissesto si è innescato nella parte sommitale del versante in corrispondenza di un tratto a maggiore inclinazione e si è propagato con il meccanismo delle valanghe di neve coinvolgendo terreno, substrato alterato e vegetazione.

Una colata rapida di fango ha causato tre vittime nell'abitato di Scarcelli, frazione di Saponara (figura 7). Tale dissesto ha le stesse caratteristiche di quelli verificatisi nell'area di Giampilieri e zone limitrofe il 1 ottobre 2009 quando la zona fu investita da oltre 200 mm di pioggia rilasciata da cumuli nubi, provenienti dallo Ionio, che si sono dissolti in corrispondenza dello spartiacque sui monti Peloritani.

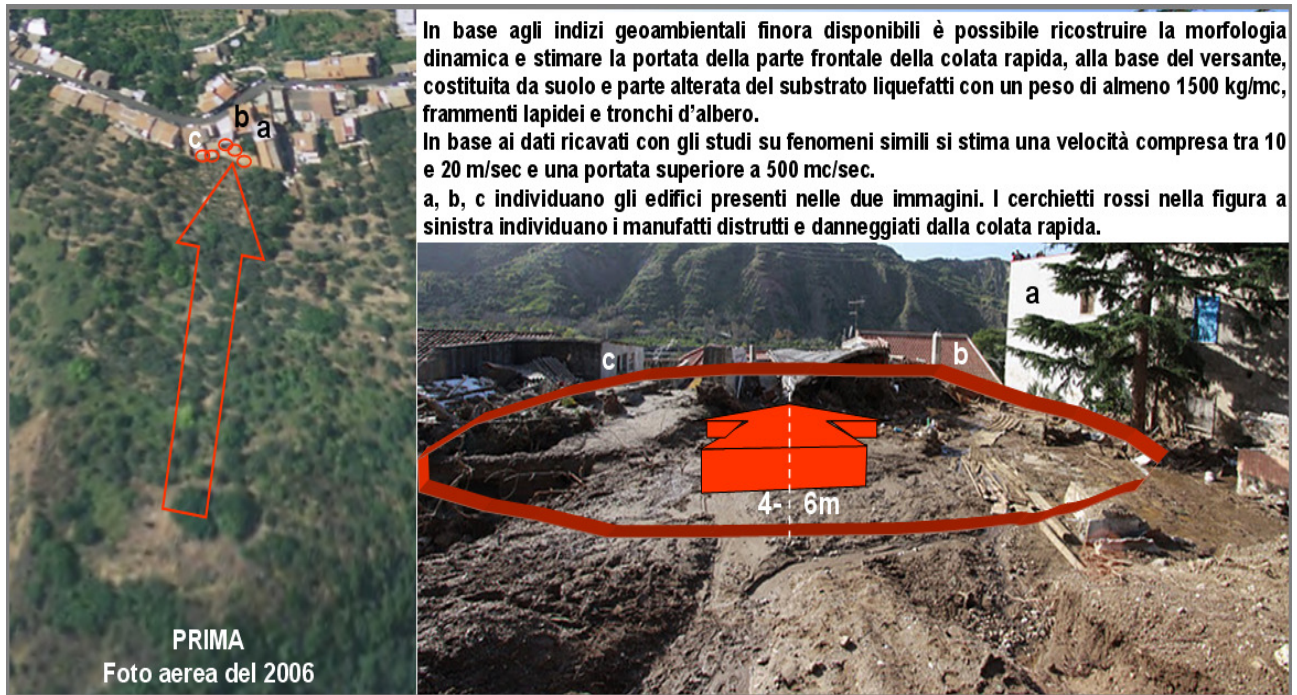
Figura 9: a sinistra è illustrato il versante prima della frana (foto aerea del 2006). La freccia indica il percorso della colata rapida di fango e i cerchi rossi individuano i manufatti distrutti e danneggiati dal flusso fangoso. A destra è proposta la ricostruzione della morfologia dinamica del fronte del flusso fangoso quando ha investito i manufatti alla base del versante.

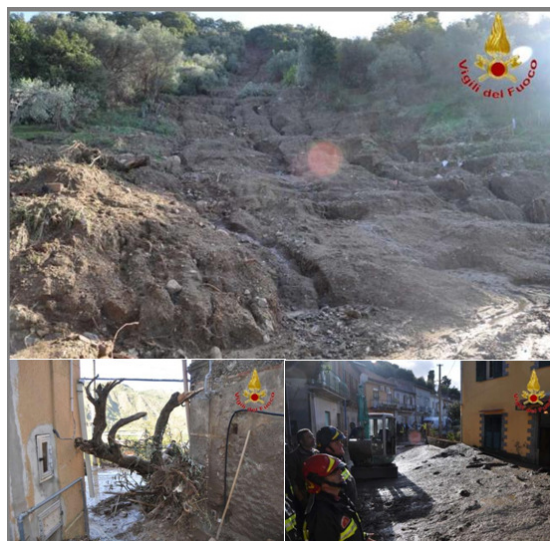
Figura 10: in alto è illustrata la fascia di versante denudata dal flusso fangoso; sono visibili i terrazzamenti antropici. In basso sono evidenti alcuni tronchi di ulivo e il fango accumulati lungo le strade.

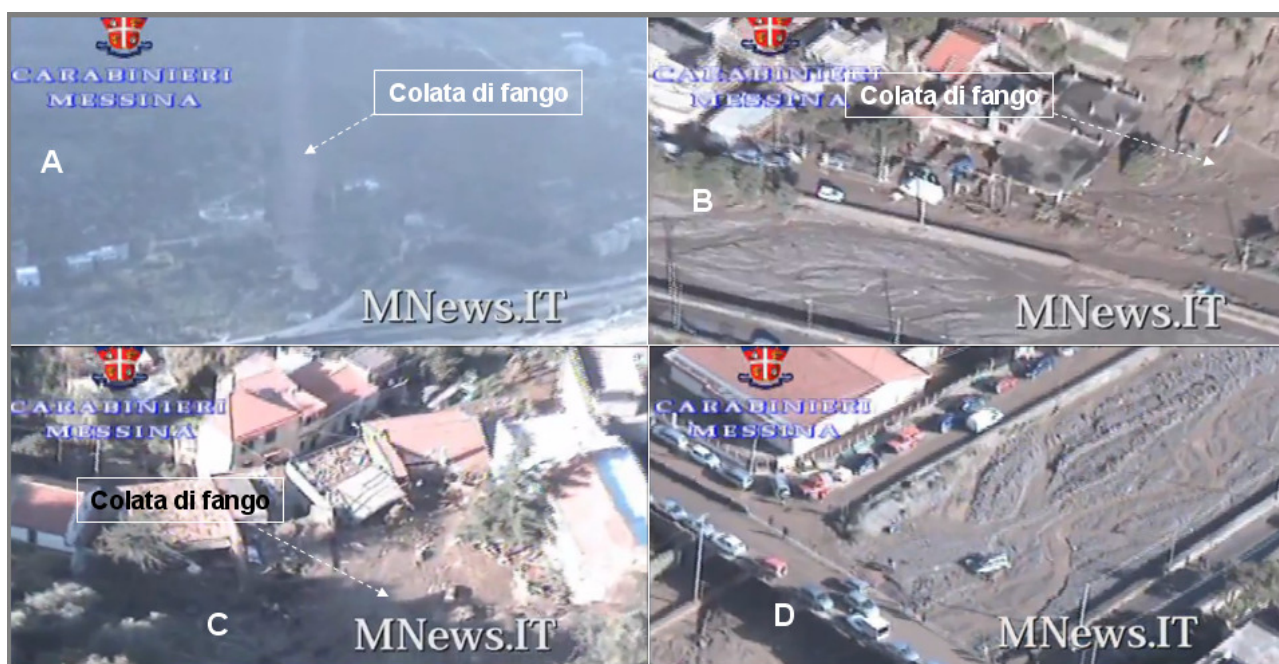
Figura 11: A e B illustrano alcune delle colate verificatesi il 22 novembre, simili a quella di Scarcelli (C). La foto D illustra una fiumara dopo l'evento alluvionale con il letto quasi asciutto con detriti e un'autovettura trasportati dalla piena.

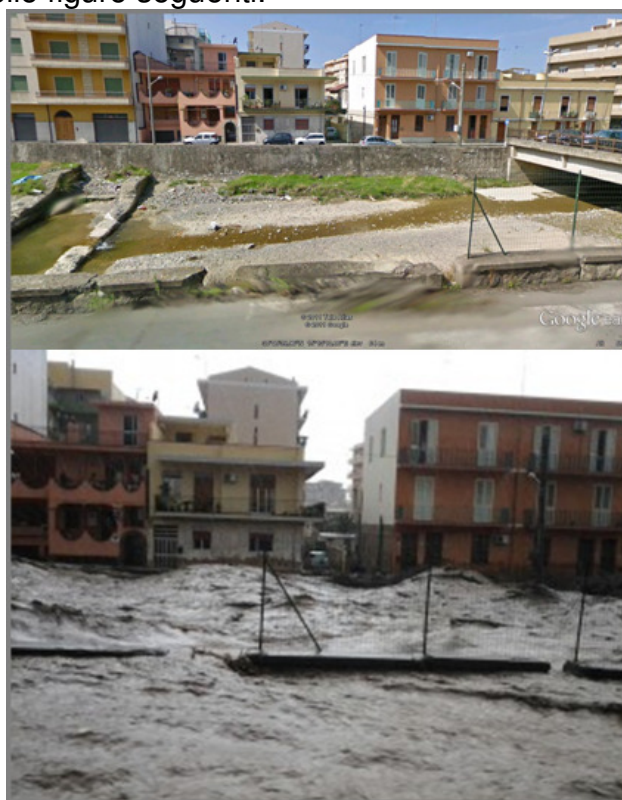
Figura 12: in alto, il torrente Longano nei periodi siccitosi e in basso durante la piena del 22 novembre 2011.

L'enorme volume di acqua e detriti affluito nell'alveo del torrente Longano ha determinato un rapido incremento della portata che si stima abbia superato i 500 mc/sec a Barcellona Pozzo di Gotto. Numerosi tronchi d'albero d'alto fusto hanno parzialmente occluso le luci dei viadotti e contribuito all'esondazione della fiumara, come evidenziato da vari video e come rappresentato nelle figure seguenti.

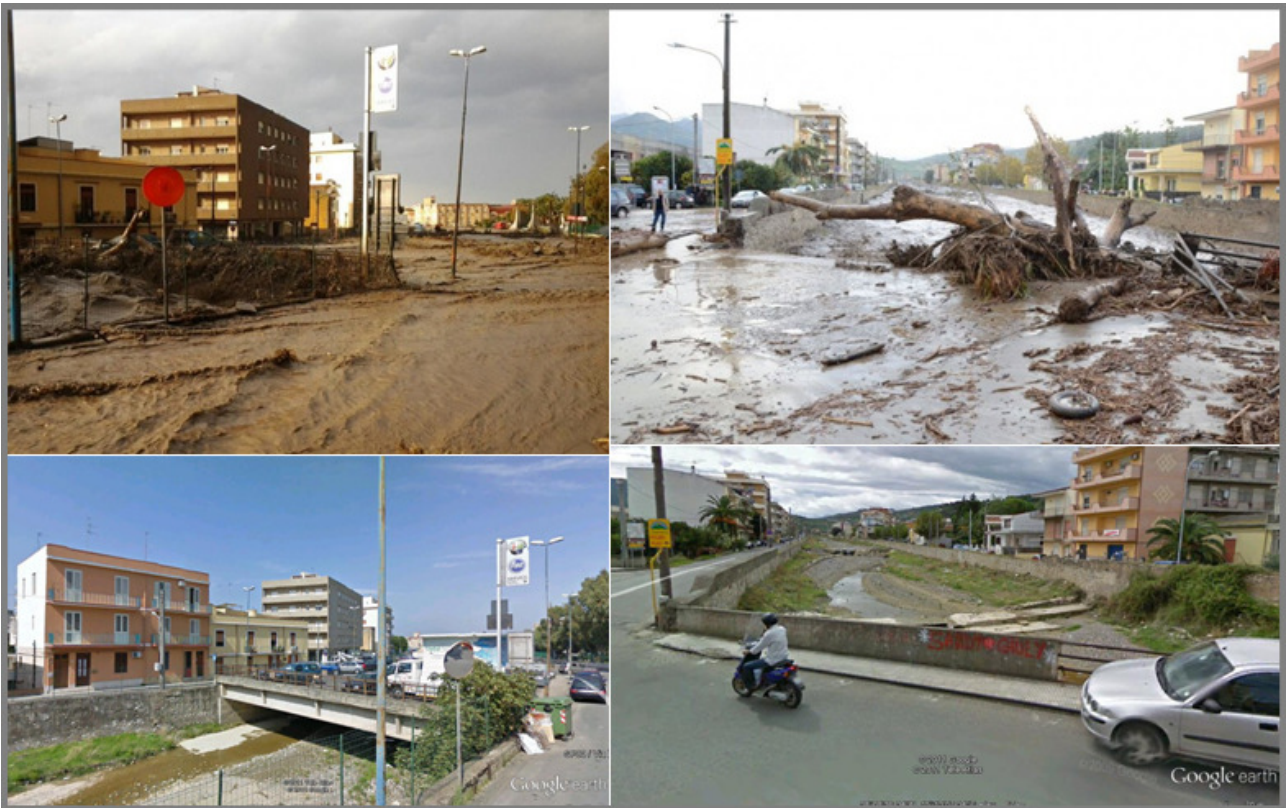
*Figura 13: in basso e in alto a sinistra il torrente Longano in periodo di magra (in basso) e durante la piena del 22 novembre 2011. A destra in basso e in alto un viadotto rispettivamente in periodo di magra e dopo la piena del 22 novembre 2011 che ha causato l'accatastamento di tronchi d'albero d'alto fusto che hanno parzialmente ostruito la luce. Alcuni tratti dell'alveo della fiumara sono stati ricoperti per ricavare strade e parcheggi e hanno contribuito ad incrementare gli effetti devastanti della piena improvvisa.*
