## I nubifragi del 1° settembre 2014 in Campania: analisi del fenomeno, principali dissesti idrogeologici e proposta di un Sistema di Allarme Idrogeologico Immediato.

### I nubifragi del 1° settembre 2014: analisi meteorologica

## **I nubifragi del 1° settembre 2014 in Campania: principali dissesti idrogeologici nel bacino idrografico del fiume Sarno.**

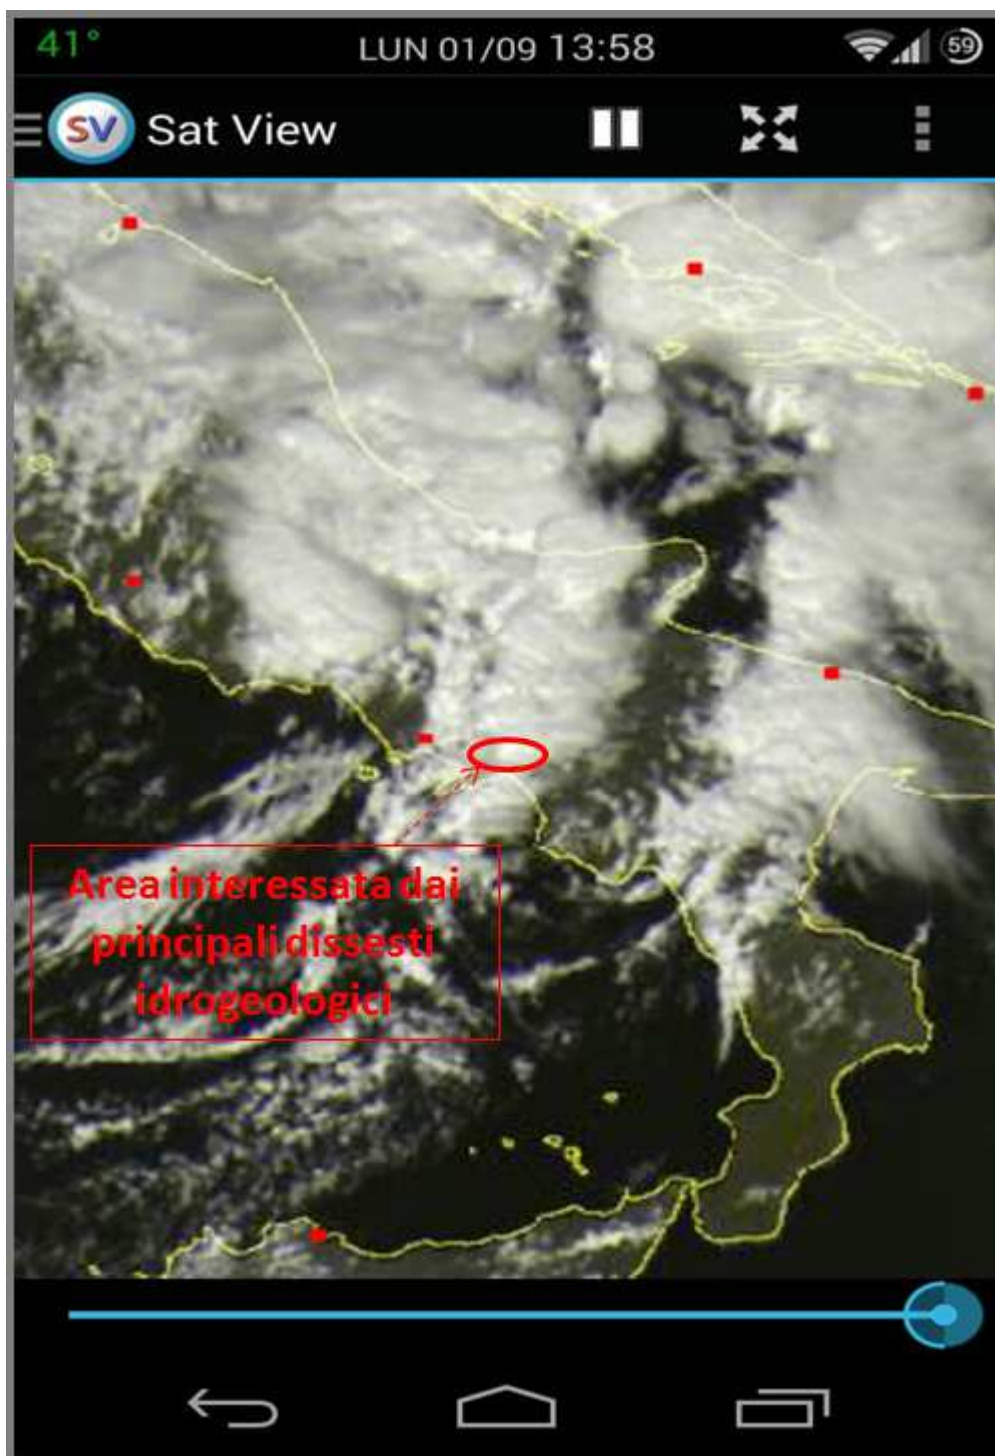
Figura 5

Le immagini satellitari relative alle ore 13.58 locali, mostrano diversi “treni” temporaleschi, attivi su quasi l'intero territorio regionale campano (figura 5).

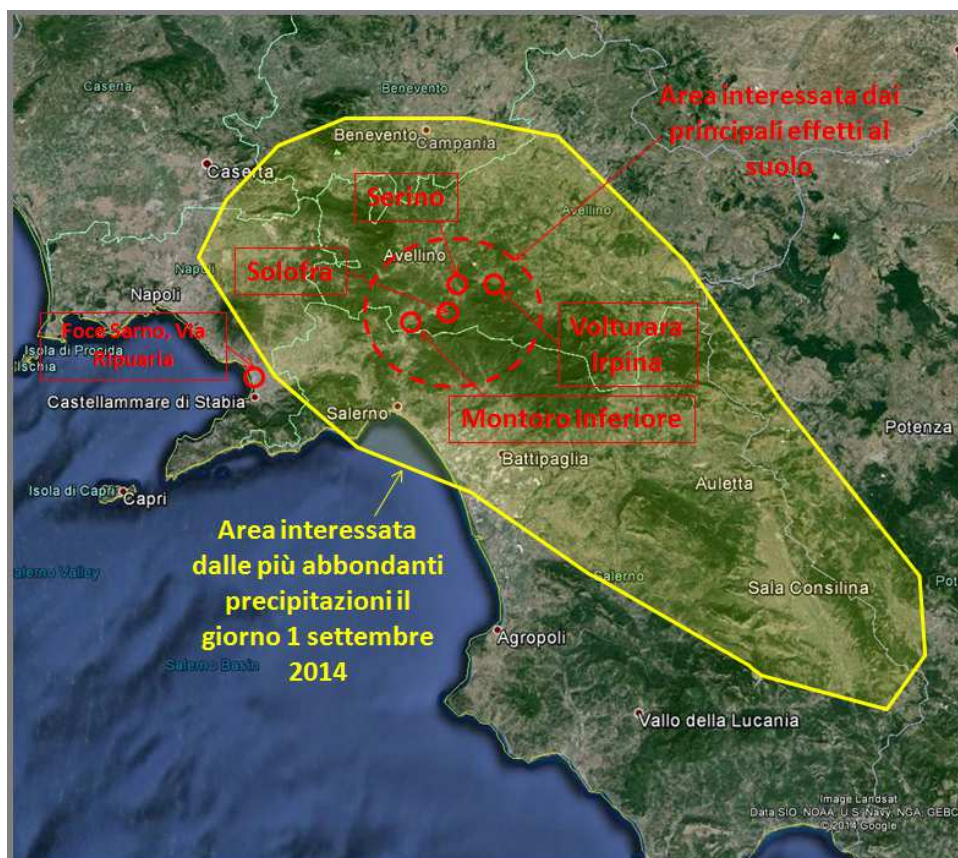
Le registrazioni pluviometriche di CampaniaLive evidenziano che nubifragi rilasciati da cumulonembi hanno interessato la fascia occidentale della Campania (figura 9). Le curve pluviometriche sono quelle tipiche dei nubifragi rilasciati dai cumulonembi.

Figura 9: Individuazione dell'area maggiormente interessata dall'evento piovoso del 1 settembre 2014 e dai conseguenti effetti al suolo

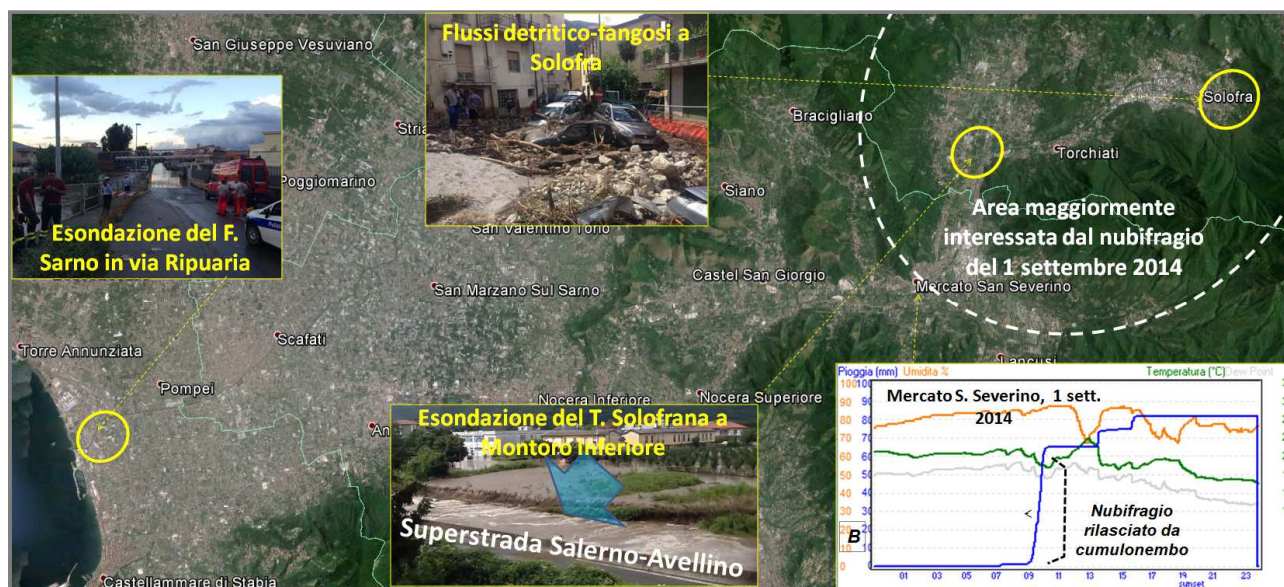
Tra le aree maggiormente colpite citiamo l'alto bacino della Solofrana, tra Montoro Inferiore e Solofra, l'alto bacino del fiume Sabato nel serinese e il Monte Terminio nell'abitato di Volturara Irpina, dove le precipitazioni piovose hanno innescato anche colate detritico-fangose che hanno invaso le aree abitate alla base dei versanti. Danni materiali alle opere pubbliche e private, auto semidistrutte, allagamento di una carreggiata della superstrada Salerno-Avellino e di varie strade urbane, detriti accumulati su varie strade pedemontane (figure 10 e 12).

I flussi sono sopraggiunti improvvisamente nell'area urbana incanalati in alvei pedemontani che nell'abitato diventano alvei strada. La considerevole portata dei flussi ed il notevole volume di detriti grossolani ha messo fuori uso gli alvei tombati invadendo le sovrastanti strade che si sono trasformate improvvisamente in alvei delimitati dall'asfalto stradale e dagli edifici laterali (figure 10, 11 e 12).

Figura 10: Individuazione dell'area maggiormente interessata dall'evento piovoso del 1 settembre 2014 e dai conseguenti effetti al suolo nell'ambito del bacino idrografico del Fiume Sarno. La rete di monitoraggio idrologico di Campanialive ha evidenziato che le più abbondanti precipitazioni si sono verificate nell'alto bacino del Torrente Solofrana, tra Mercato San Severino e Solofra. Il pluviometro di Mercato San Severino ha registrato circa 60 mm di pioggia tra le ore 9 e le 10; la curva pluviometrica evidenzia che si è trattato di un nubifragio rilasciato da un cumulonembo. Il notevole volume di acqua precipitato al suolo (probabilmente nella zona di Solofra la pioggia è stata superiore) in poche decine di minuti ha innescato colate detritico-fangose che hanno investito l'area urbana pedemontana di Solofra, l'esondazione del Torrente Solofrana in sinistra orografica all'altezza dello svincolo di Montoro Inferiore della superstrada Salerno-Avellino causando l'inondazione della carreggiata verso Salerno e l'allagamento della Via Ripuarìa verso la foce del fiume, in sinistra orografica nel Comune di Castellammare di Stabia.

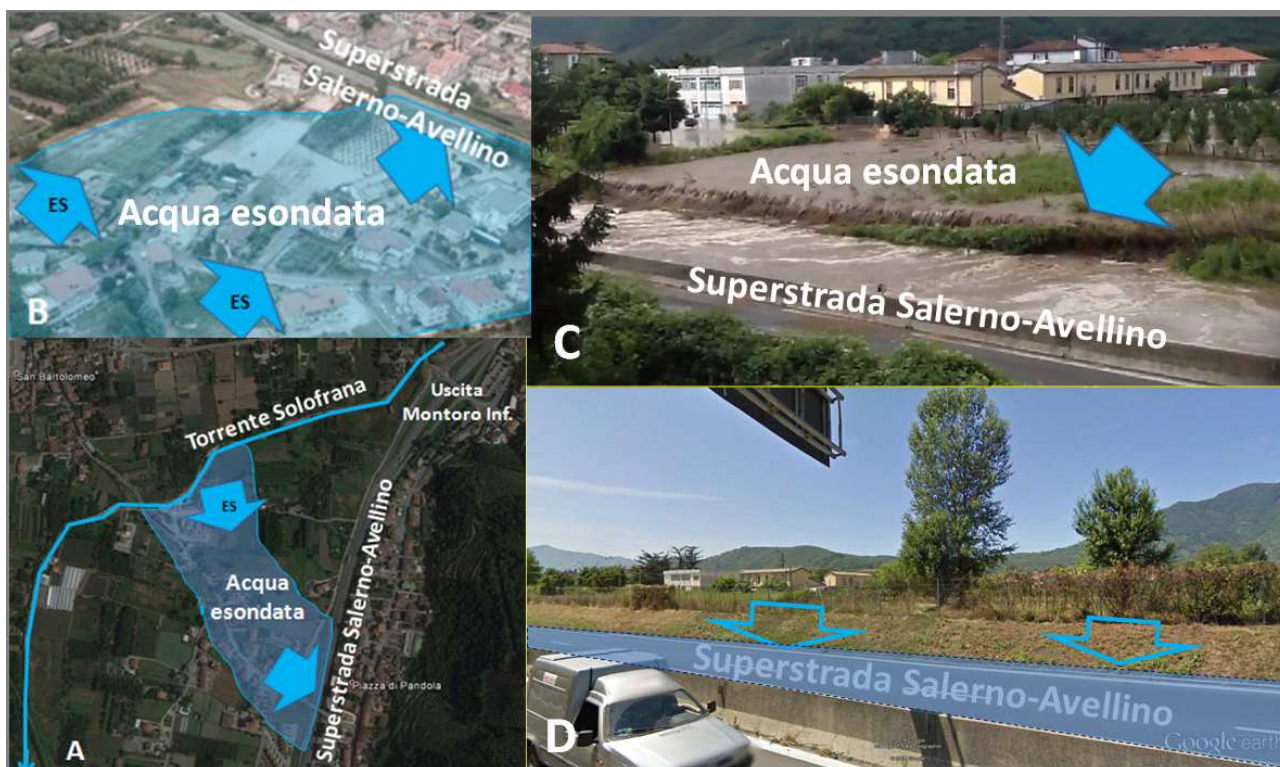
Le precipitazioni più abbondanti si sono avute nell'alta valle della Solofrana tra Mercato San Severino e Solofra con circa 60 mm in circa un'ora (come si può riscontrare nella figura 12 e 11, riquadro A e B), nella zona tra Avella ed Avellino.

Un evento non previsto nel Piano di Assetto Idrogeologico (PAI) vigente elaborato dall'Autorità di Bacino è stata l'esondazione del Torrente Solofrana in sinistra orografica, nei pressi dello svincolo di Montoro Inferiore della Superstrada Salerno-Avellino (figure 10, 11 e 18). L'acqua esondata ha invaso i campi e le aree urbane fino a riversarsi sulla carreggiata verso Salerno della citata superstrada allagandola. In vari tratti del torrente tra Solofra e Montoro Superiore si sono verificate contenute esondazioni e diffusi danni spondali.

Figura 11: Esondazione del Torrente Solofrana in sinistra orografica all'altezza dello svincolo di Montoro Inferiore della superstrada Salerno-Avellino. Immagine A: individuazione su foto satellitare dell'area interessata dall'esonazione e dall'allagamento della superstrada. Immagine B: foto tratta dalla rete che evidenzia l'esonazione in sinistra orografica e la conseguente invasione della corsia verso Salerno della superstrada. Immagine C: l'acqua esondata invade la carreggiata verso Salerno. Immagine D: Il tratto di superstrada (da street view di Google Earth) che è stato allagato.

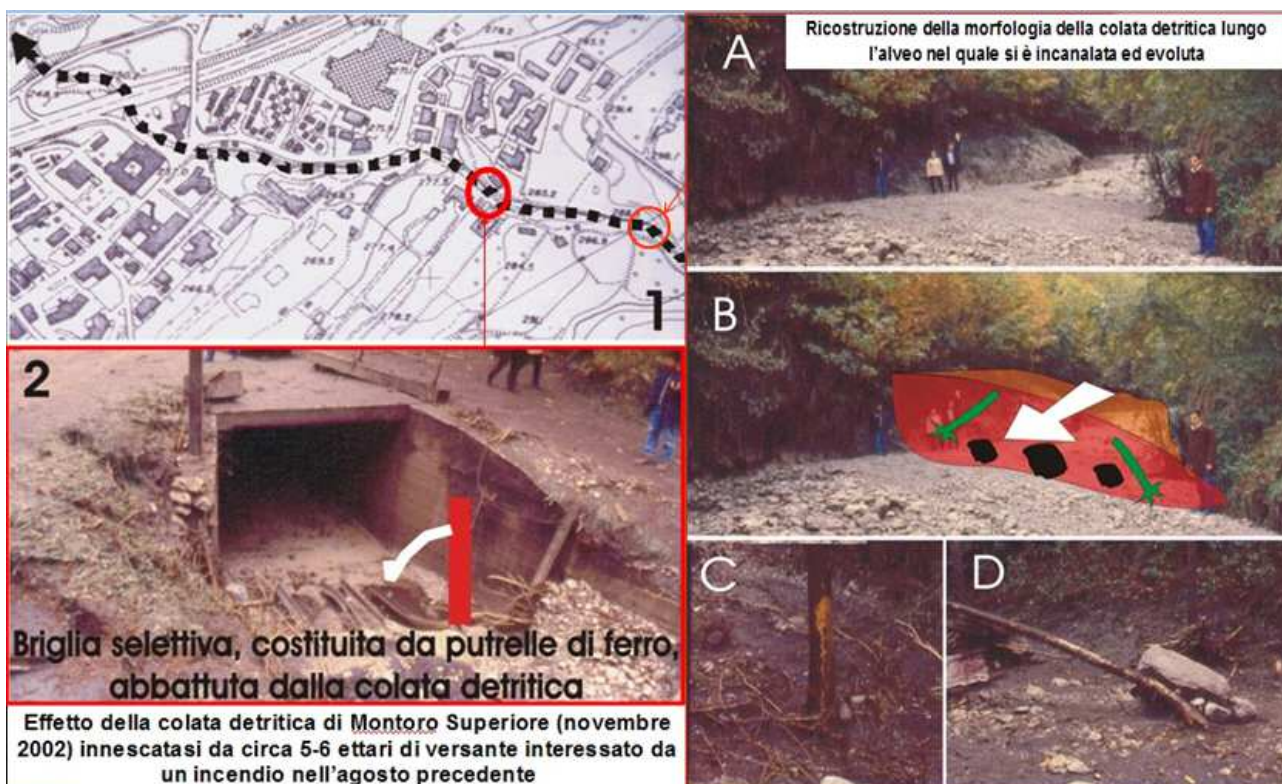
Nella figura 23 sono illustrati gli effetti dell'evento del novembre 2002 e nella figura 24 quelli dell'evento del settembre 2007.

Figura 23: la colata detritico-fangosa incanalata che interessò la periferia di Torchiati (nel Comune di Montoro Superiore, AV) nel novembre 2002.

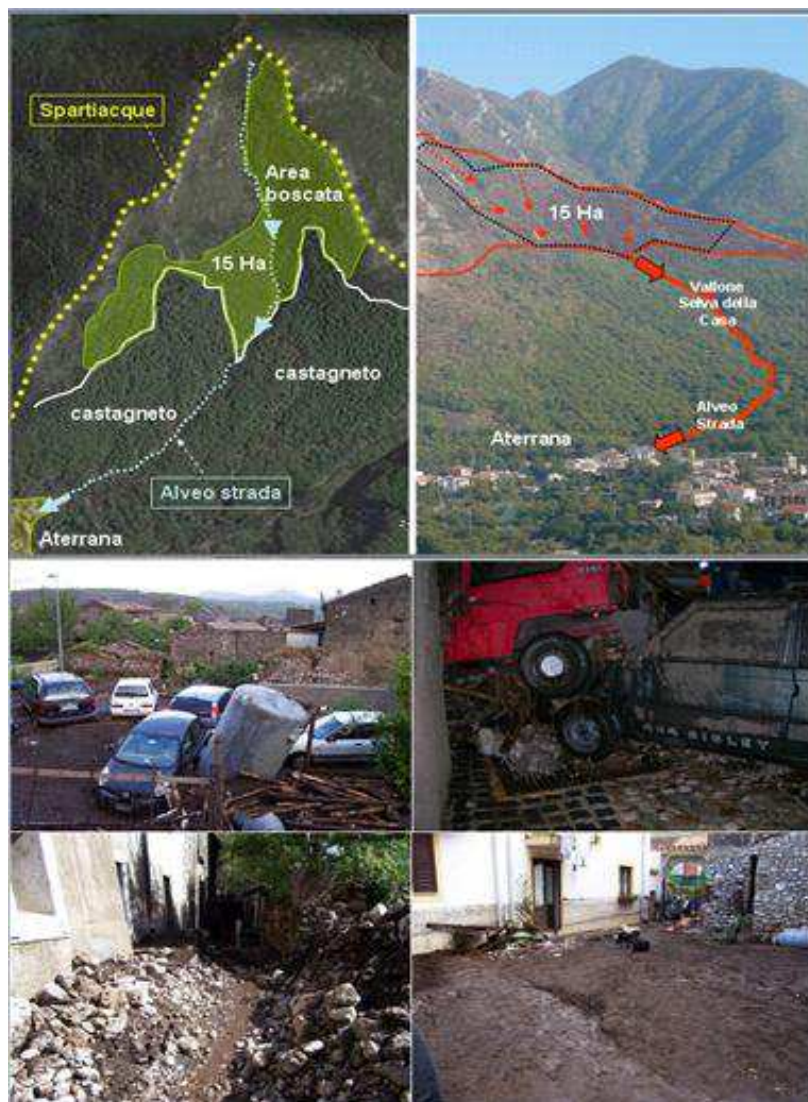
Figura 24: la colata detritico-fangosa che devastò l'area urbana di Aterrana (nel Comune di Montoro Superiore, AV) nel settembre 2007, innescatasi in una parte di versante di circa 15 ettari in precedenza devastata dagli incendi.
