## Alluvione nelle Cinque Terre-Lunigiana: evento da manuale, difesa...da migliorare con l'Allarme Idrogeologico Immediato

### Premessa

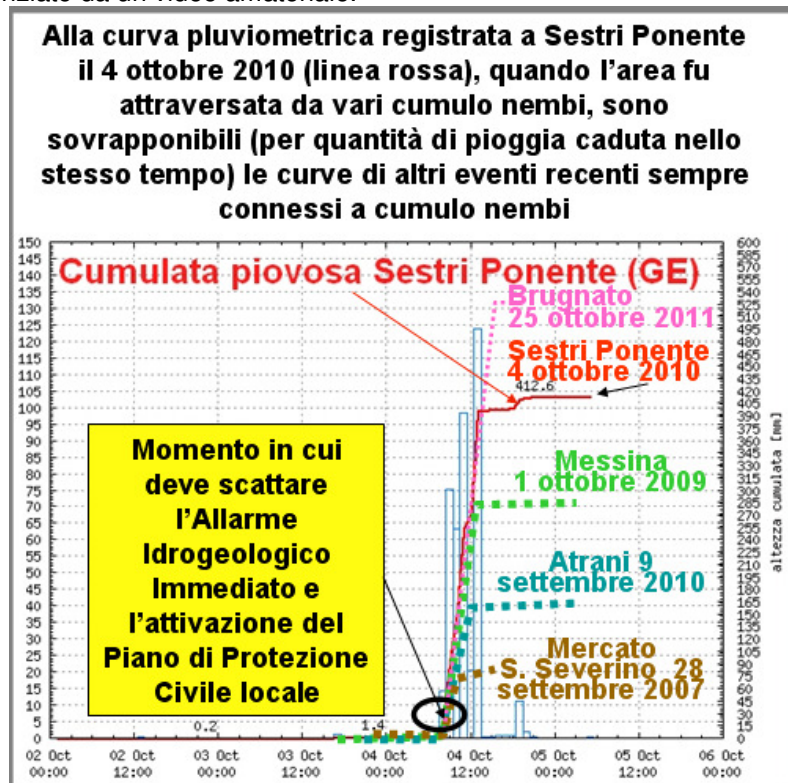
Figura 6: Caratteristiche curve pluviometriche registrate in aree attraversate da cumulo nubi con individuazione del momento in cui deve essere diramato l'Allarme Idrogeologico Immediato al fine di mettere al sicuro i cittadini.

Dopo il disastro del messinese evidenziamo che con l'attuale sistema di monitoraggio delle precipitazioni non si è in grado di capire in tempo reale se un cumulo nubi stia investendo una parte della superficie del suolo. Solo dopo il disastro lo sapremo; troppo tardi. Proprio come è accaduto ad Atrani il 9 settembre scorso. L'intensità della pioggia del cumulo nubi è nettamente superiore a quella delle piogge "normali"; pluviometri e moderni sensori meteo ubicati sul territorio con una maglia stretta e collegati in rete sono in grado di individuare e delimitare in tempo reale l'area investita dai cumulo nubi dallo scrivente denominati meto-serial-killer (figura 6).

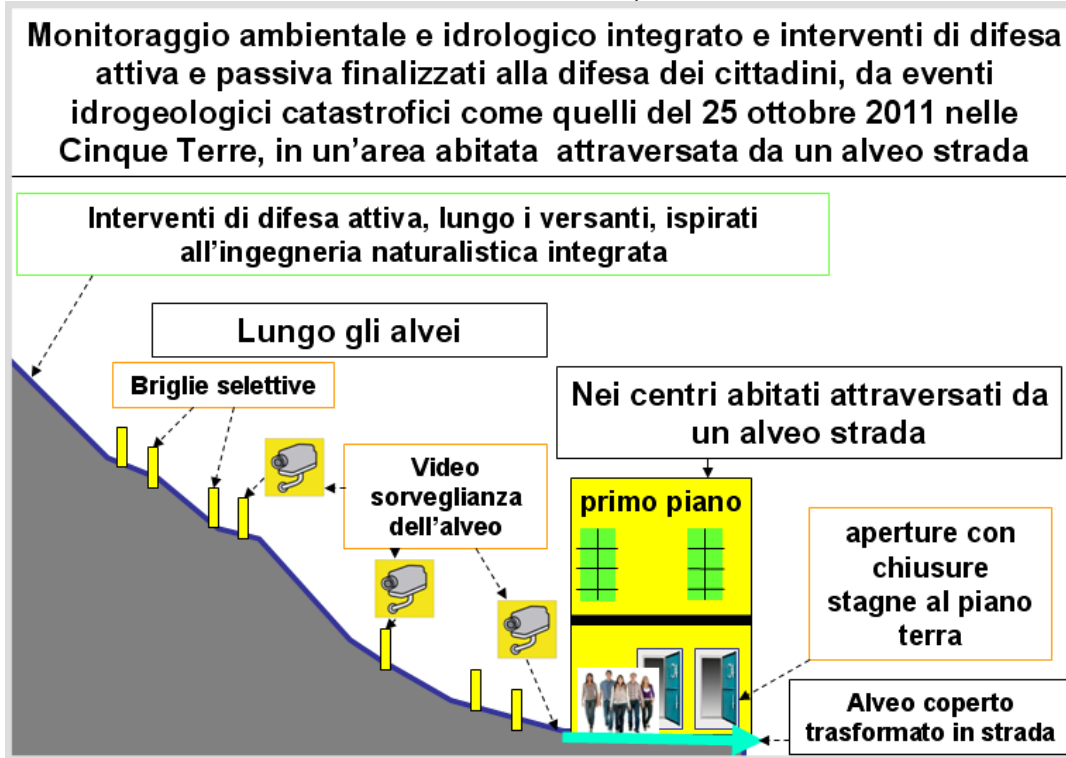
Figura 9: schema degli interventi di difesa attiva e passiva realizzabili per mitigare gli effetti sull'ambiente naturale e urbanizzato e per garantire la sicurezza dei cittadini.

I centri urbani ubicati nelle valli devono avere un piano di protezione civile che consenta l'evacuazione degli alvei strada e la messa in sicurezza dei cittadini in alcune decine di minuti (es. Monterosso, Vernazza) (figure 7, 8, 9 e 10).

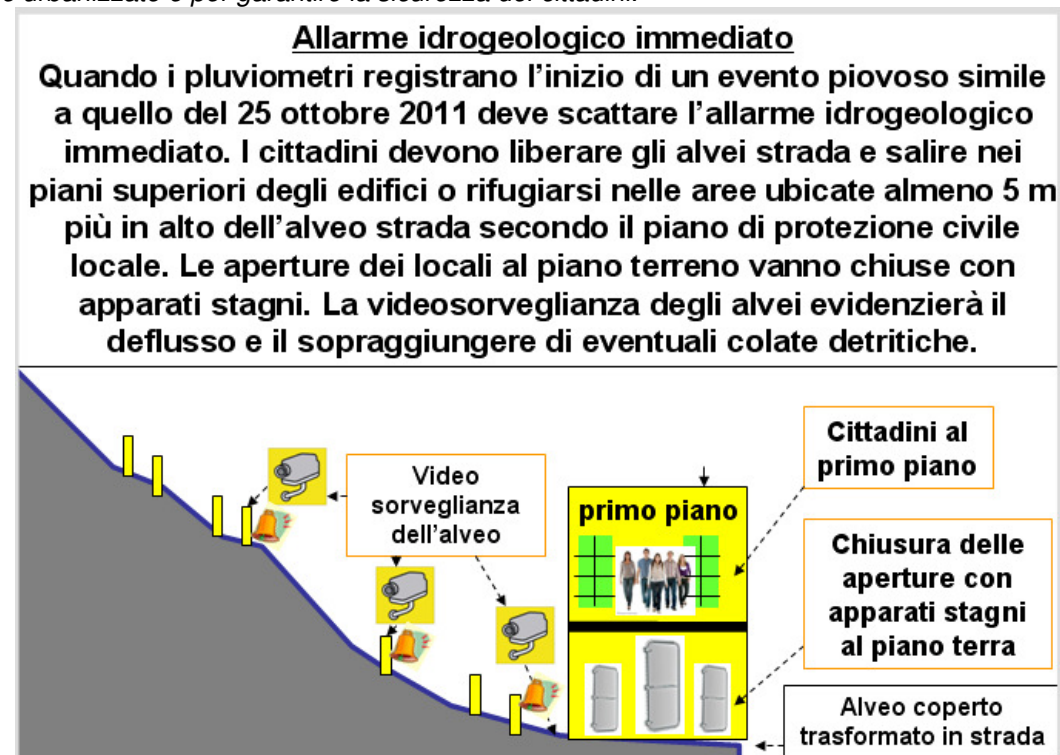
Figura 10: schema delle azioni da attuare qualora scatti l'Allarme Idrogeologico Immediato.

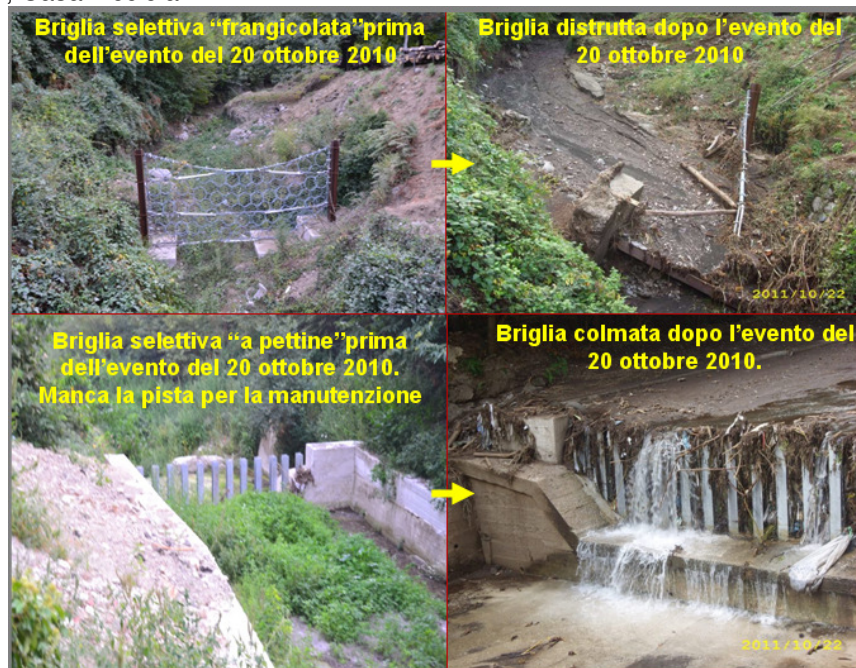
Figura 11: esempio di briglie mal concepite e realizzate nel bacino del Torrente Dragone a monte di Atrani dopo il disastro idrogeologico del 9 settembre 2010.

Un problema di strategica importanza è costituito dalla necessità di trattenere l'enorme volume di detriti che viene trasportato verso valle lungo gli alvei causando, spesso, il totale intasamento degli alvei stessi e delle strade nell'area abitata. Lungo le aste torrentizie, a monte dell'abitato, possono essere realizzate adeguate briglie selettive, naturalmente con piste di accesso per la necessaria e periodica rimozione dei detriti, capaci di trattenere ciascuna alcune migliaia di mc di detriti e tronchi d'albero. Ad esempio dieci-quindici briglie che contengano da 3000 a 5000 mc ciascuna. In tal modo defluirà acqua fangosa con sedimenti fini che possono essere evacuati dagli alvei coperti o lungo le sovrastanti strade. Non bisogna ispirarsi alle dieci briglie realizzate lungo il bacino del torrente Dragone ad Atrani dopo l'evento del 9 settembre 2010 che si sono rivelate insufficienti e mal dimensionate anche per un evento piovoso "normale" verificatosi il 20 ottobre 2011 (per di più non sono state realizzate le piste per procedere alla periodica rimozione dei detriti di diverse briglie): due briglie selettive sono state messe fuori uso mentre due briglie a pettine hanno trattenuto alcune centinaia di mc di detriti e alberi (figura 11).

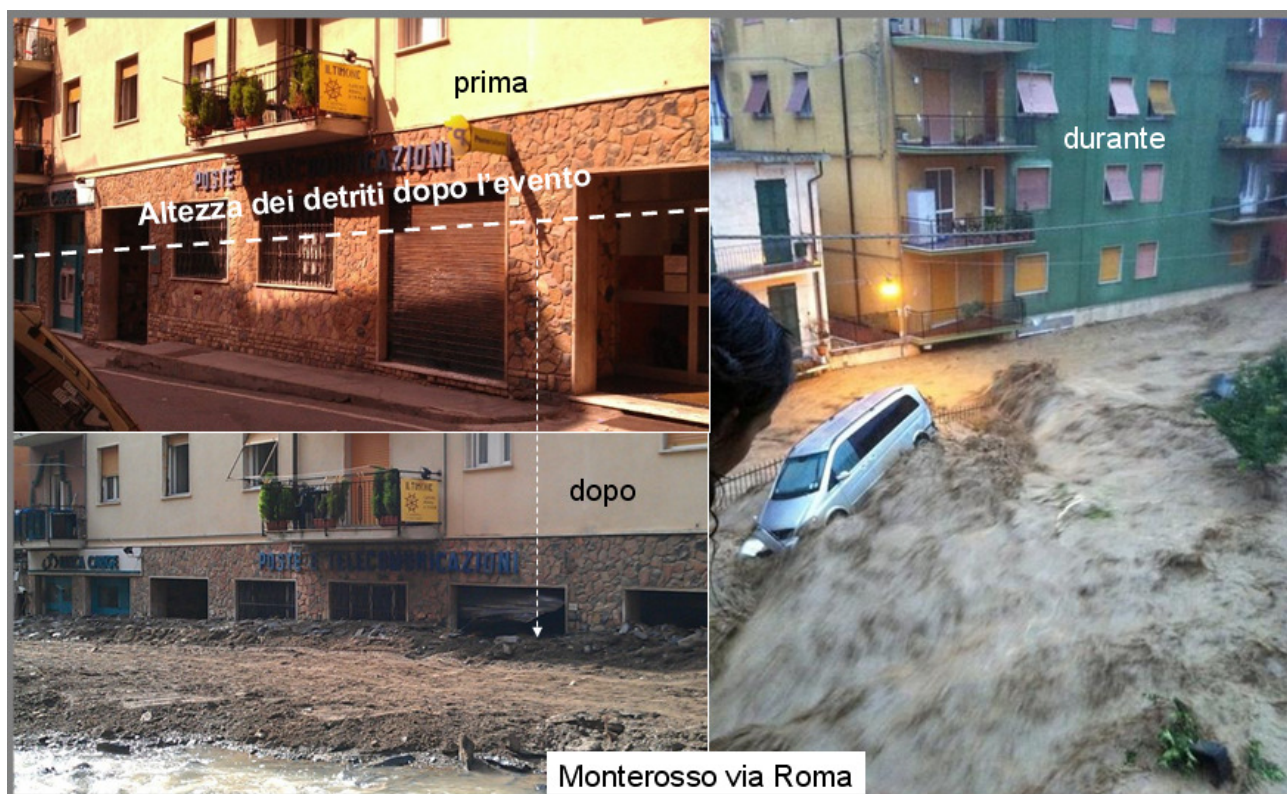
Figura 13: esempio dei danni causati dai flussi idrici, fangosi e detritici nell'abitato di Monterosso.

Le immagini seguenti illustrano la pericolosità, per i cittadini e i danni arrecati ai manufatti e alle attività pubbliche e private, dei potenti flussi idrici, fangosi e detritici che hanno devastato gli alvei strada di Monterosso e Vernazza. Questi effetti sarebbero mitigabili e/o annullabili attuando il piano di protezione civile locale basato sull'Allarme Idrogeologico Immediato e sugli interventi prima descritti, come ad esempio, l'isolamento dei locali al piano terra con porte a chiusura stagna.

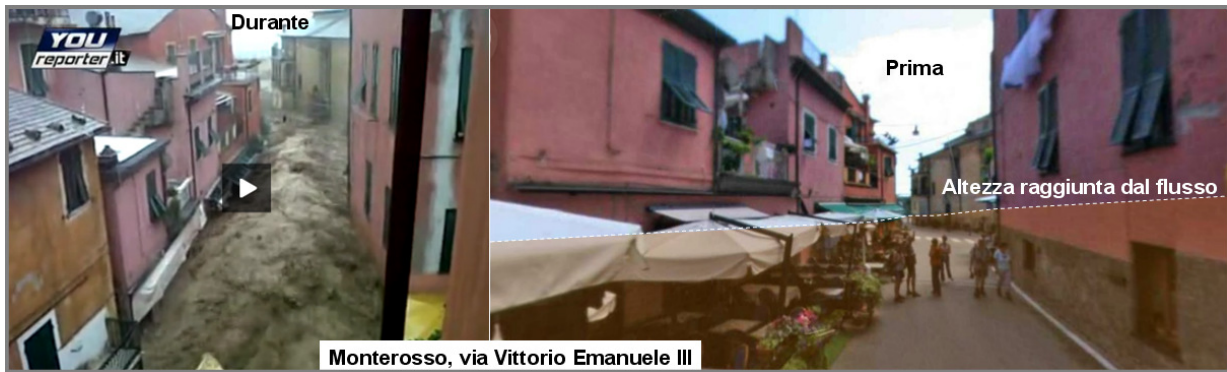
Figura 14: esempio dei danni causati dai flussi idrici, fangosi e detritici nell'abitato di Monterosso. L'isolamento dei locali al piano terra con porte a chiusura stagna potrebbe evitare i danni ai manufatti e alle attività economiche.

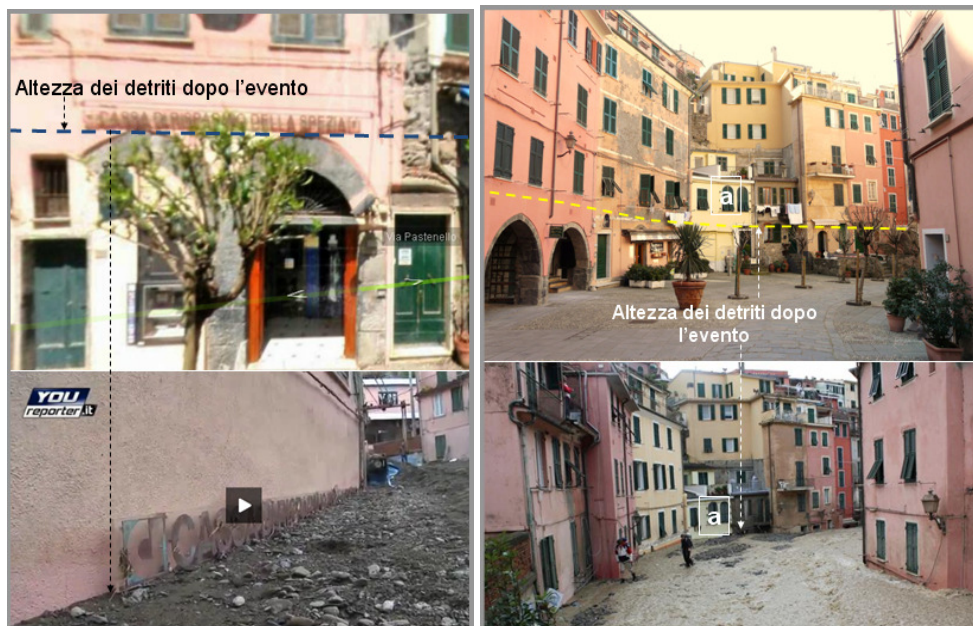
Figura 15: esempio dei danni causati dai flussi idrici, fangosi e detritici nell'abitato di Vernazza evitabili mediante l'isolamento dei locali al piano terra con porte a chiusura stagna.

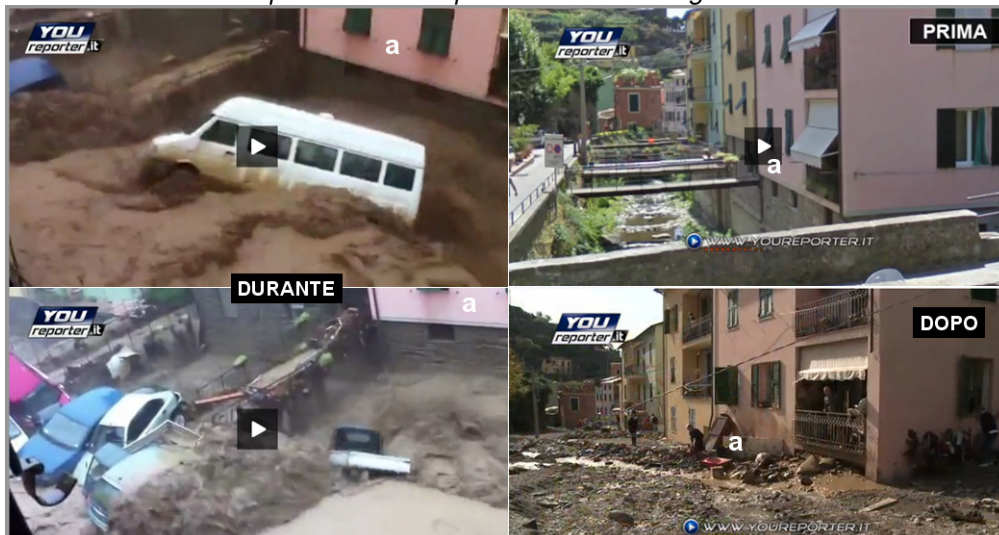
Figura 16: esempio dell'enorme volume di detriti accumulati nella parte alta di Vernazza che hanno completamente occluso l'alveo ed evidenziazione del problema causato dal trascinarsi di autoveicoli, anche di grandi dimensioni, nell'alveo che poco a valle diventa alveo coperto.
