Le colate detritiche di San Gregorio Magno (Salerno) del 7 ottobre 2011

Prof. Franco Ortolani

Direttore del Dipartimento di Pianificazione e Scienza del Territorio, Università di Napoli Federico II

10 ottobre 2011

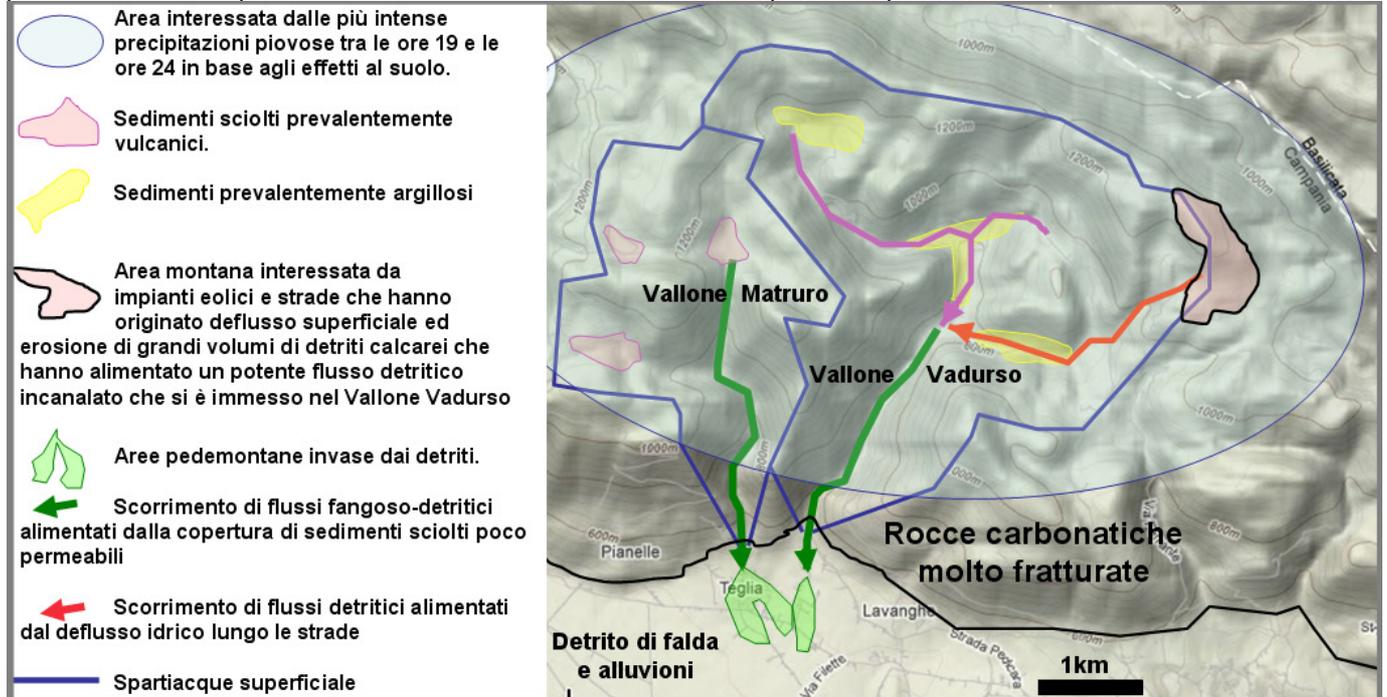
Figura 1: Inquadramento geoambientale dell'area interessata dai fenomeni alluvionali rapidi del 7 ottobre 2011.

Tra le ore 19 e le 24 del 7 ottobre la parte occidentale del territorio comunale di San Gregorio Magno è stata interessata da alcune colate detritiche e detritico-fangose che hanno invaso l'area pedemontana dove si trova l'agglomerato di Teglia (figura 1).

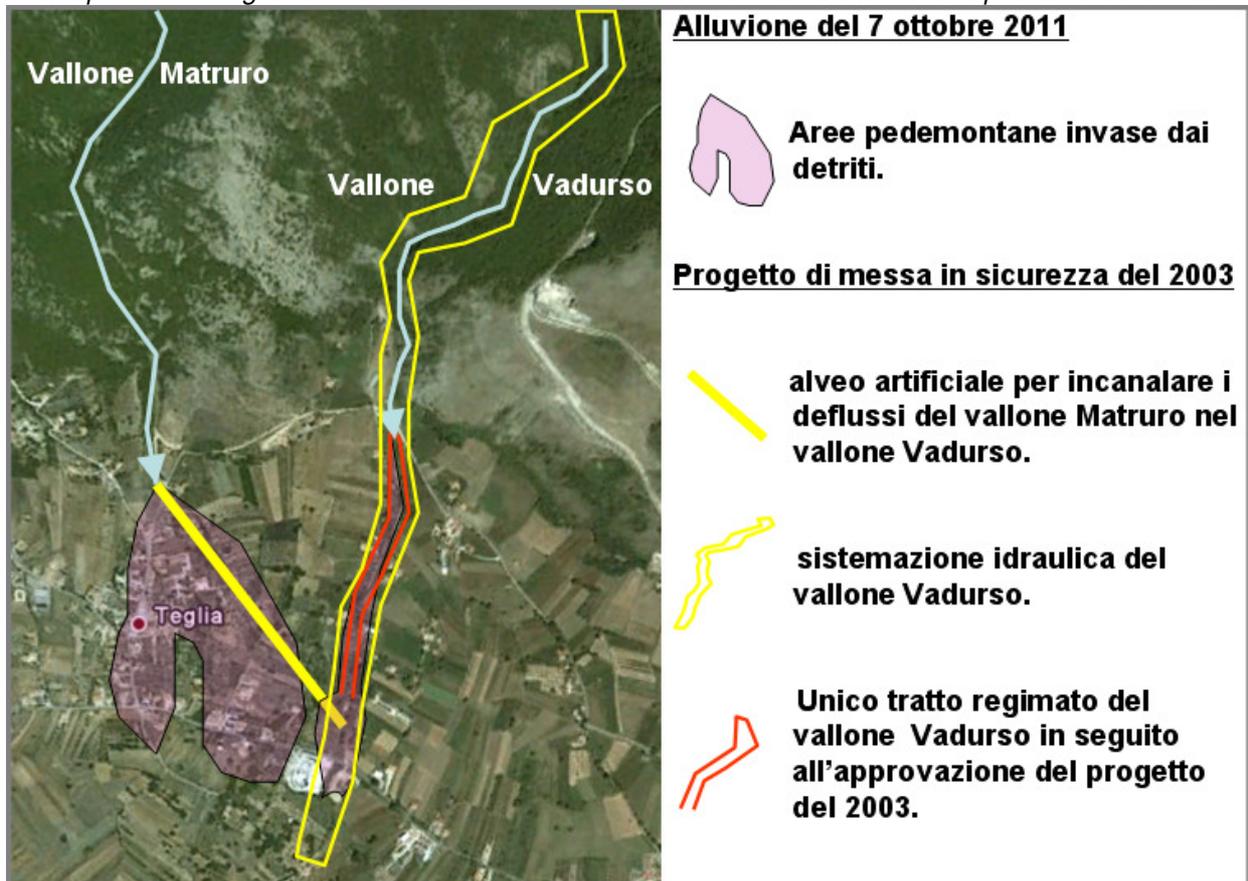
Figura 2: L'area pedemontana di San Gregorio Magno interessata dall'alluvione del 7 ottobre scorso e dai progetti di messa in sicurezza (in minima parte realizzati) elaborati fin dal 2003.

Nella zona pedemontana dei valloni (figura 2) è stata realizzata una sistemazione idraulica solo lungo un tratto del Vallone Vadurso (alveo dimensionato per una portata massima di oltre 50 mc/sec) che ha consentito di trasformare l'alveo-strada in un alveo protetto e regimato mentre la via è stata realizzata fuori alveo. L'intervento di messa in sicurezza del vallone prevedeva la sistemazione anche dell'asta montana al fine di trattenere i detriti; per evitare che le acque e i detriti del Vallone Matruro invadessero l'abitato di Teglia (come è accaduto il 7 ottobre scorso) era stata progettata (nel 2003) la realizzazione di un nuovo alveo che collegasse lo sbocco del vallone con l'alveo del Vadurso. Quest'ultimo progetto non è stato finanziato.

Se fossero stati realizzati i progetti presentati alla Regione Campania per il finanziamento nel 2003 gli effetti dell'evento alluvionale sarebbero stati certamente molto mitigati specialmente nella zona abitata e antropizzata di Teglia che è stata invasa dai flussi fangoso-detritici provenienti dal Vallone Matruro che era senza recapito adeguato a smaltire flussi di portata superiore a qualche mc/sec.

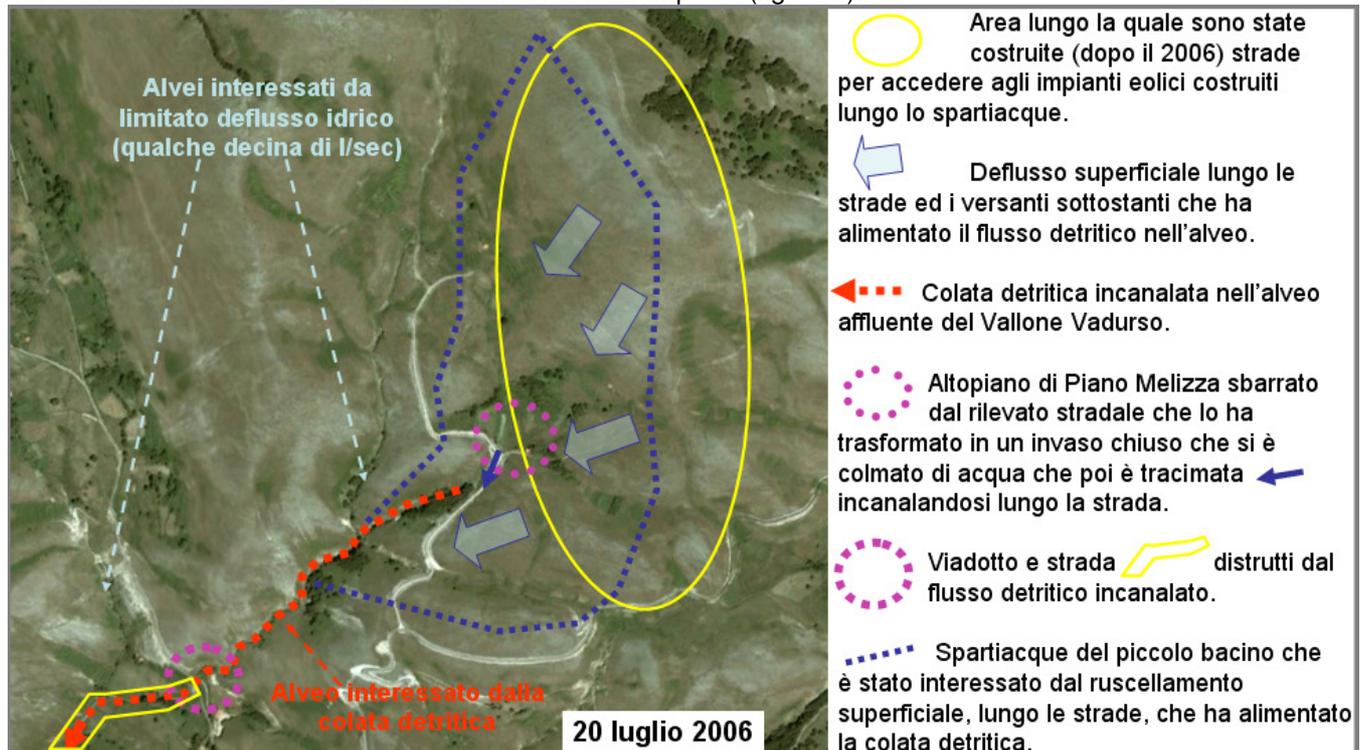
Figura 3: Località Melizza, parte nordorientale del bacino del Vallone Vadurso dove si innescò un potente flusso detritico alimentato dai versanti interessati dalla costruzione di strade non asfaltate.

I flussi detritici che hanno invaso Teglia hanno provocato i danni principali; essi non erano più incanalati (come invece accade ad Atrani) in quanto allo sbocco nella zona pedemontana si erano distribuiti sull'antica conoide scorrendo sulla superficie del suolo con un'altezza variabile da qualche decina di cm a circa 1 m in relazione alla morfologia del terreno e alla presenza di manufatti, scavi antropici ecc., che hanno causato locali accumuli di detriti. I rilievi eseguiti il giorno 8 ottobre lungo i versanti hanno consentito di verificare che la pioggia precipitata nelle parti in cui affiora la roccia carbonatica fratturata si è infiltrata nel sottosuolo e non ha dato origine a deflusso superficiale come solitamente accade sui rilievi carbonatici della Campania (figura 3).

Sulla zona di cresta della parte nordorientale del bacino del Vallone Vadurso, in località Melizza (figure 3 e 4), è possibile verificare che si è innescato un potente flusso detritico rapido solo in un vallone a valle di nuove strade (realizzate dopo il 2006 per la costruzione di numerose impianti eolici) non asfaltate e senza adeguate canalizzazioni per la raccolta e smaltimento delle acque di ruscellamento. Durante l'evento piovoso lungo tutte le nuove strade si è innescato deflusso superficiale che ha causato il trasporto di ingenti volumi di detriti che si è riversato a valle lungo il versante in numerosi punti concentrandosi nell'asta valliva. In tal modo si è alimentato un flusso detritico (portata massima stimata di alcune decine di mc/sec) che ha percorso il vallone fino ad immettersi nell'alveo principale del Vallone Vadurso. Lungo il tragitto il flusso ha distrutto una strada e depositato un significativo volume di detriti calcarei (figura 5). I valloni adiacenti che drenano versanti lungo i quali non sono state realizzate nuove strade non sono stati interessati da deflussi significativi (qualche decina di l/sec) (figure 3 e 4).

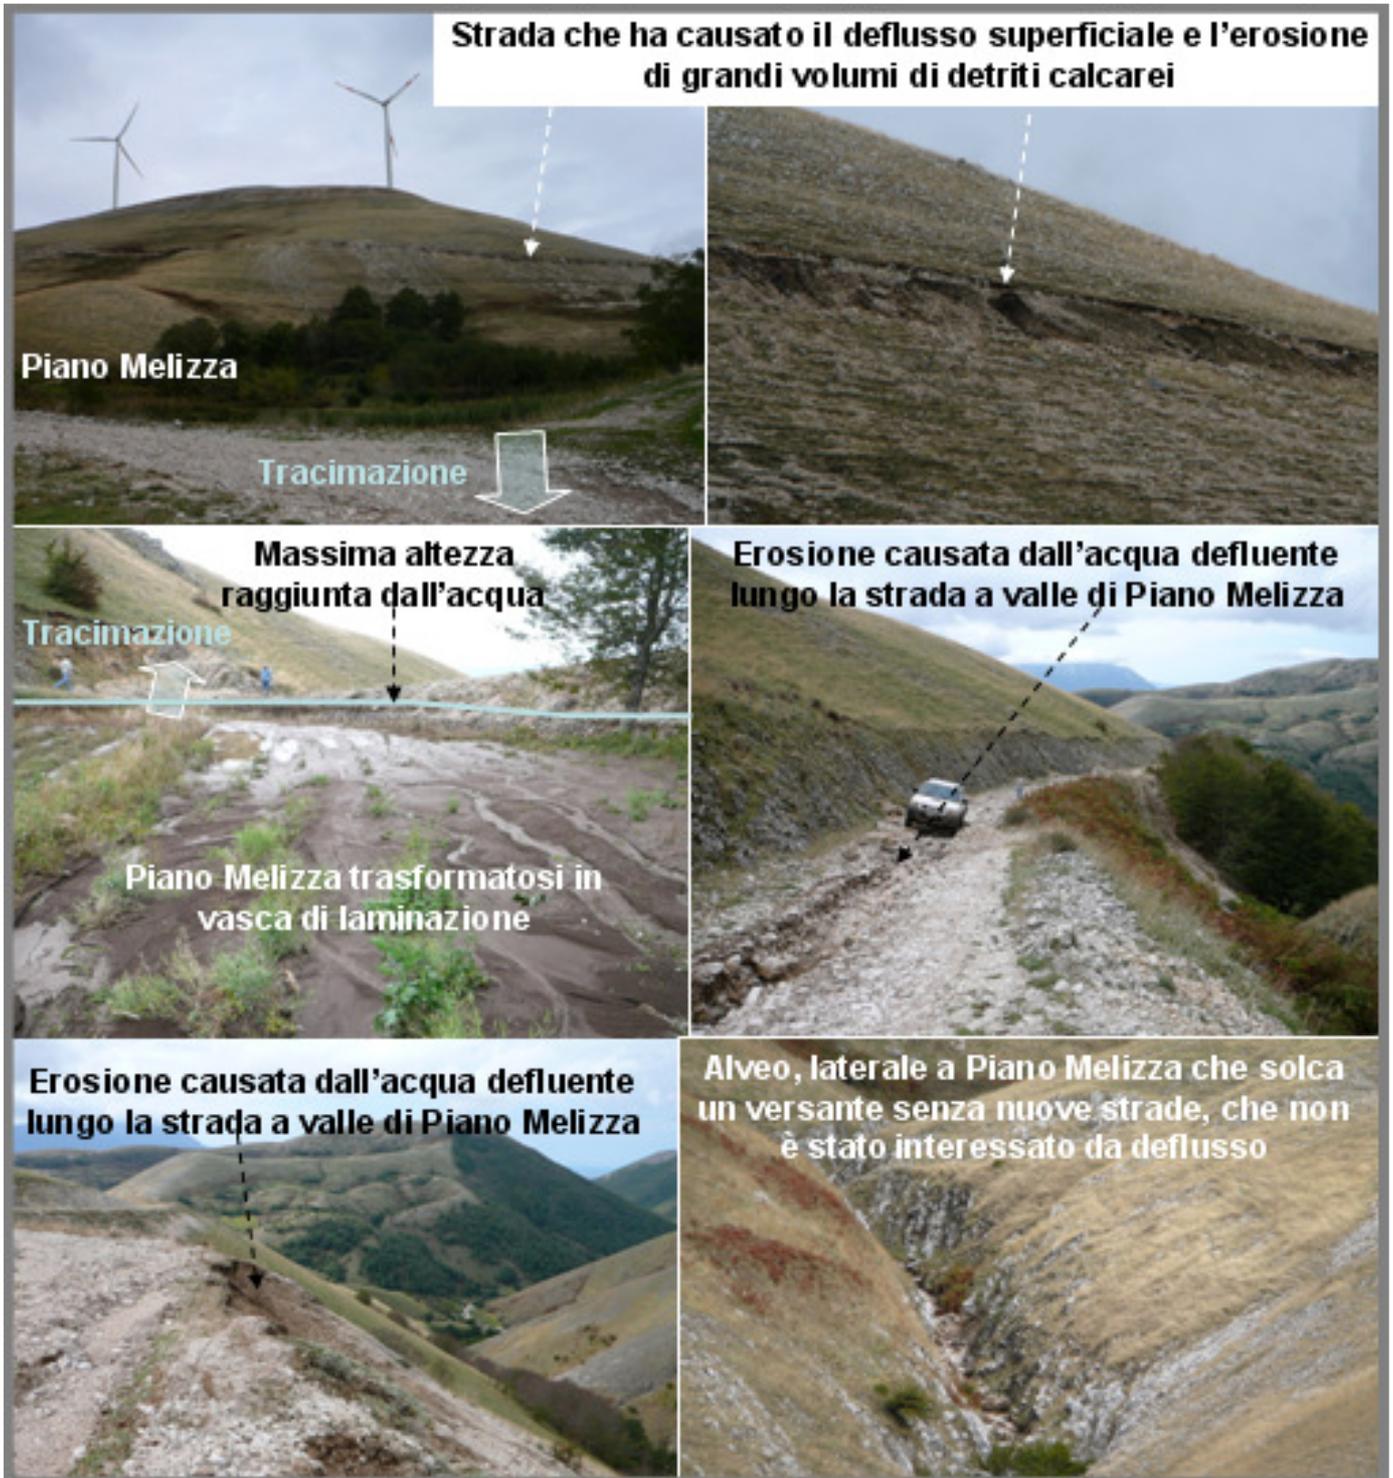
Figura 4: Esempio di inadeguata realizzazione di strade che hanno causato il potente flusso detritico di località Melizza.

I rilievi documentati da foto hanno evidenziato un aspetto di particolare importanza per la sicurezza ambientale circa gli interventi antropici lungo versanti particolarmente sensibili alle modificazioni morfologiche dei millenari equilibri superficiali (figura 4).

In località Piano di Melizza è possibile osservare che il deflusso proveniente dalle nuove strade ha dato origine ad un laghetto provvisorio in corrispondenza di una strada che ha funzionato da diga. L'acqua è tracimata e si è incanalata, come lungo uno scarico di superficie, lungo la strada in discesa causando una evidente erosione di detriti calcarei (figura 4). Tale situazione richiede una adeguata messa in sicurezza.

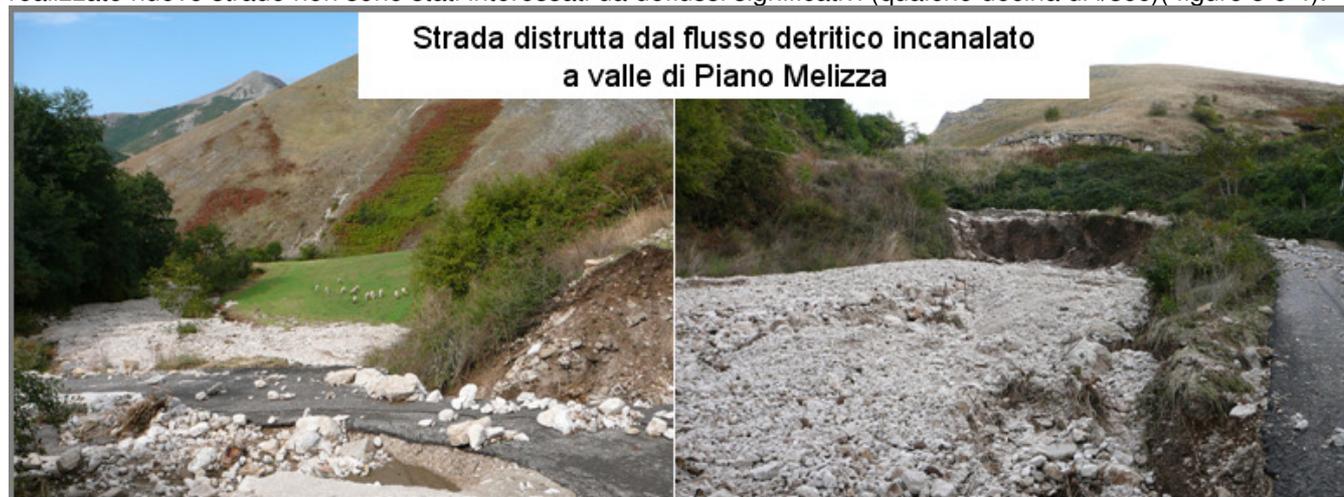
Figura 5: Strada distrutta dal flusso detritico originatosi solo nel vallone che drena la località Melizza.
