Incendi boschivi. Aumentano gli affari con le attività antincendio e non diminuisce il rischio idrogeologico.

Prof. **Franco Ortolani**, Ordinario di Geologia, Direttore del Dipartimento di Pianificazione e Scienza del Territorio, Università di Napoli Federico II, 3 agosto 2010

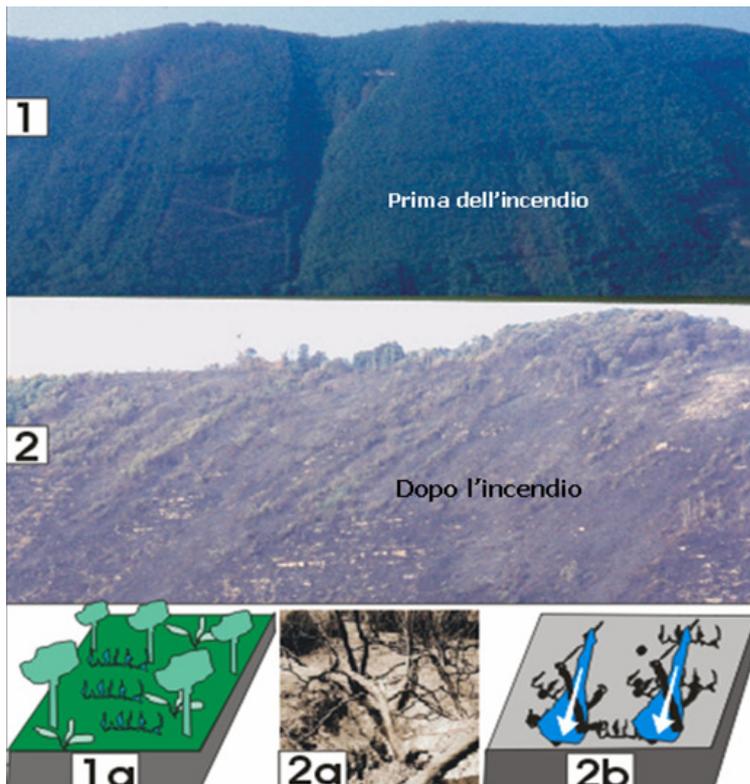
Figura 1: Schema che illustra il drastico cambiamento delle condizioni di stabilità dei ripidi versanti percorsi dal fuoco.

La copertura boschiva rappresenta un importante mitigatore degli impatti delle precipitazioni piovose sul suolo riducendo e diluendo nel tempo il deflusso superficiale delle acque e la conseguente erosione superficiale. Lungo i versanti la vegetazione può contribuire attivamente a stabilizzare il suolo instabile (figure 1 e 1°).

Il comportamento dei versanti cambia drasticamente quando la copertura vegetale viene devastata dagli incendi (figure 2, 2a e 2b). La cenere impermeabilizza il suolo (figura 2a) per cui in occasione di eventi molto intensi l'acqua di precipitazione scorre sulla superficie provocando erosione e inglobamento di detriti con formazione di colate detritiche qualora il flusso si incanali nelle depressioni.

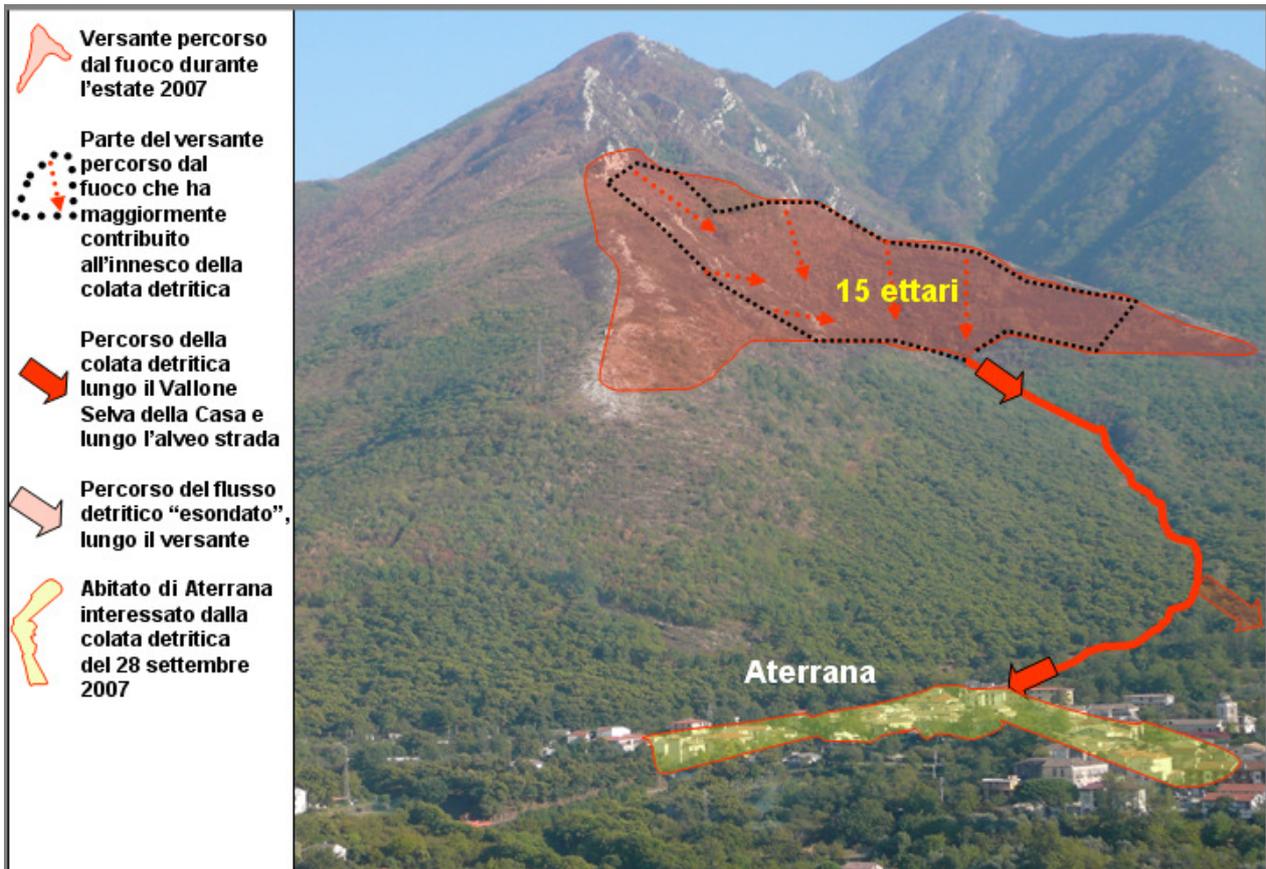
Figura 2: Quadro ambientale nel quale si è innescata la colata detritica del 28 settembre 2007 che ha investito rovinosamente l'abitato di Aterrana, frazione di Montoro Superiore nella valle della Solofrana. In rosso trasparente è delimitato il bacino imbrifero drenato dall'alveo strada che si immette nell'abitato di Aterrana. La parte di versante devastato dal fuoco nei giorni precedenti che ha alimentato la colata detritica è solo quella delimitata dalla linea nera punteggiata di circa 15 ettari che era ricoperta dal bosco.

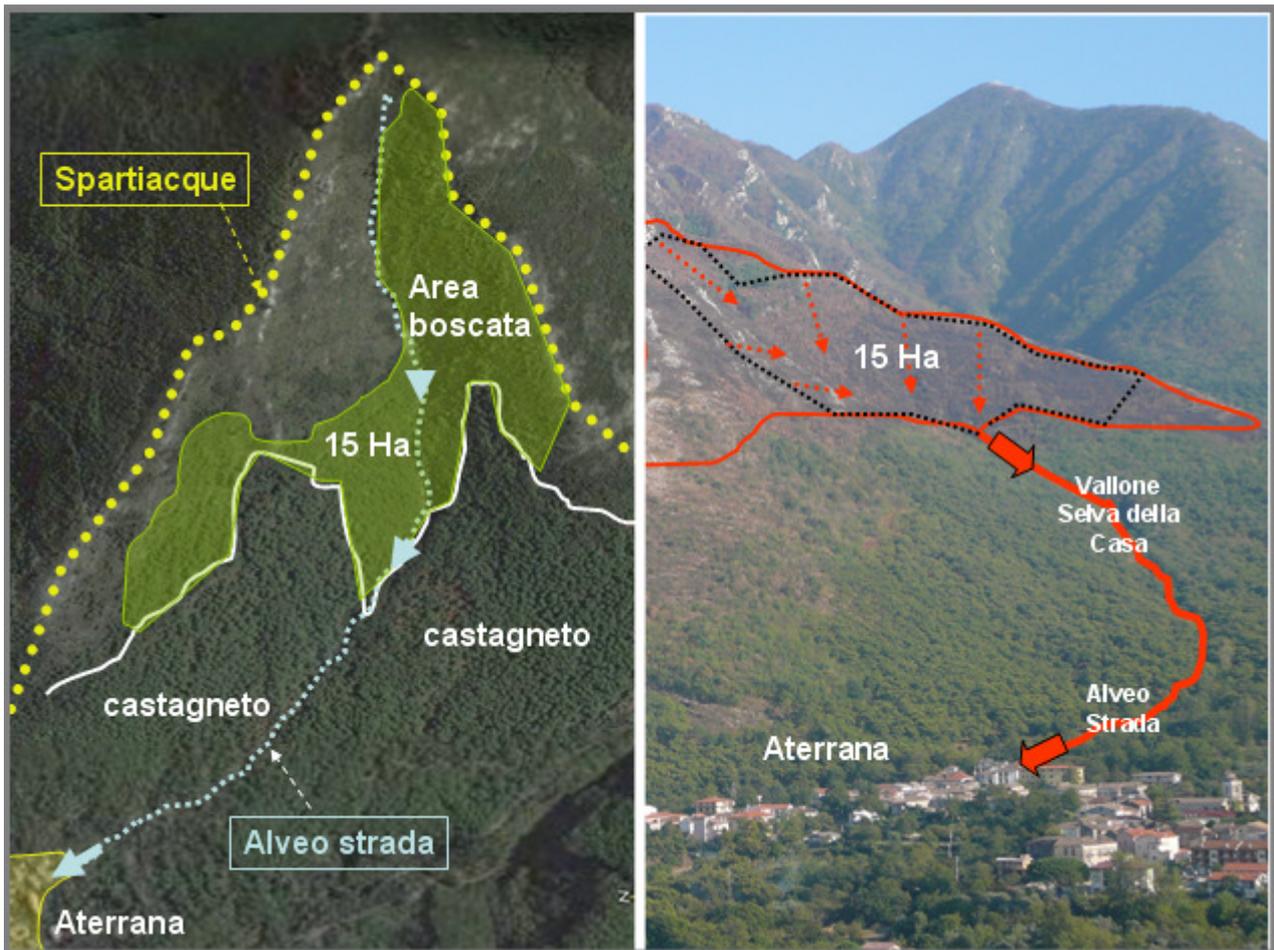
Figura 3: Quadro ambientale nel quale si è innescata la colata detritica del 28 settembre 2007 che ha investito rovinosamente l'abitato di Aterrana, frazione di Montoro Superiore nella valle della Solofrana.

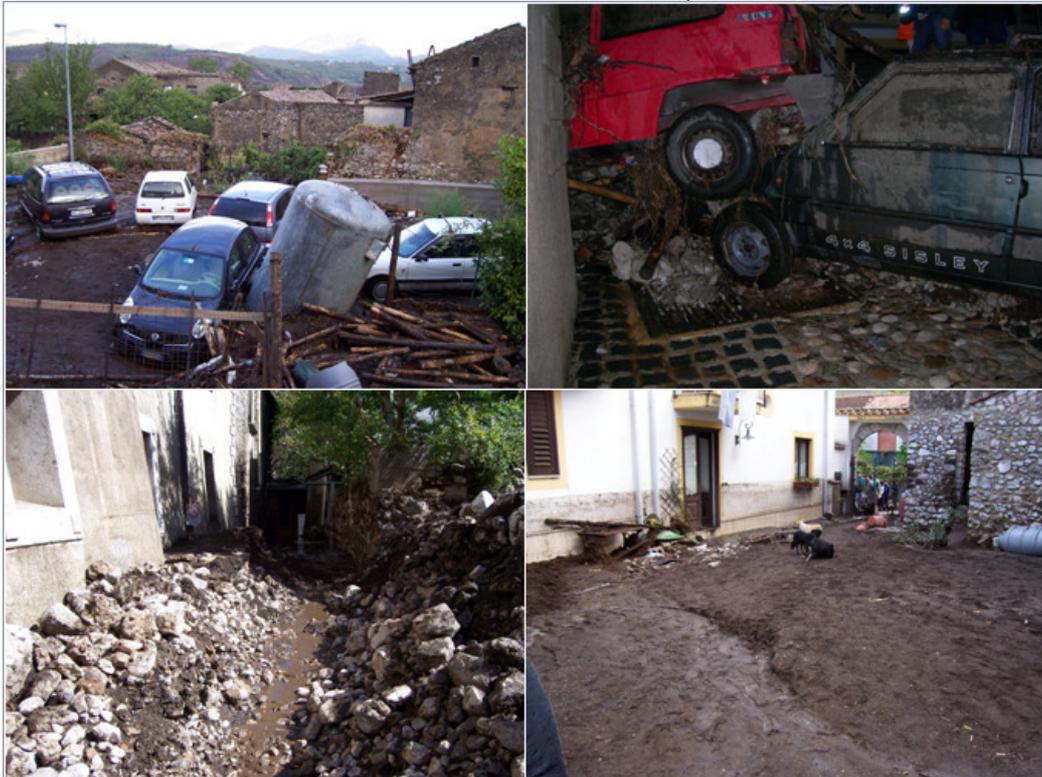
Figura 4: Effetti della colata detritica nell'abitato di Aterrana. Il flusso è stato innescato da una precipitazione piovosa di circa 50 mm in circa 30 minuti ed ha investito l'abitato verso le 1,30 quando le strade erano deserte.

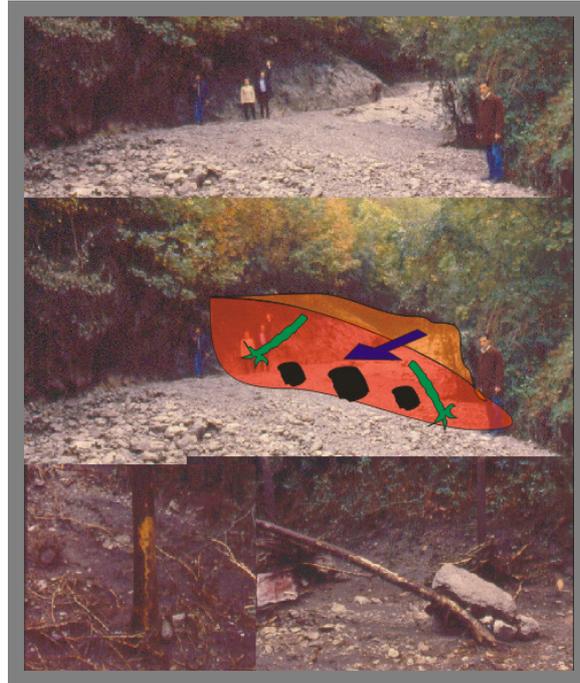
Figura 5: ricostruzione della colata detritica che ha interessato l'abitato di Montoro Superiore all'inizio di novembre 2001

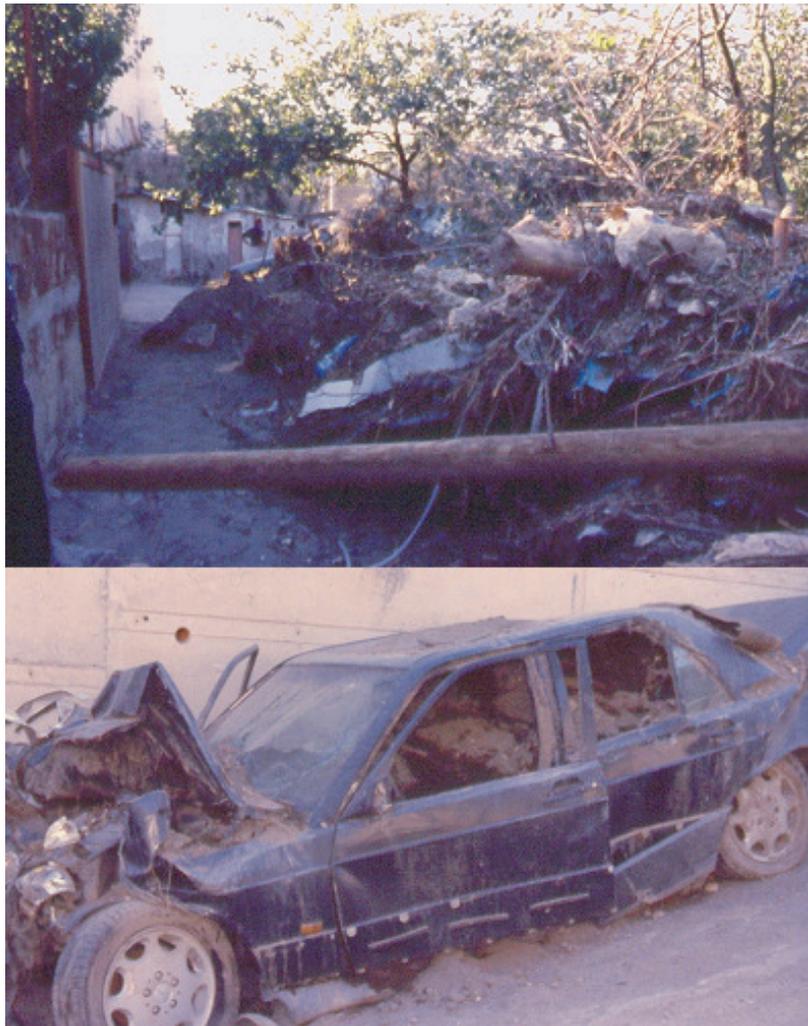
Figura 6: effetti di una colata detritica che ha devastato l'abitato di Soccavo, quartiere di Napoli ovest, il 15 settembre 2001. La colata si è innescata lungo il versante sud occidentale dei Camaldoli che era stato devastato dal fuoco nei giorni precedenti. Il flusso fangoso-detritico invase l'abitato in piena notte per cui le strade erano deserte.

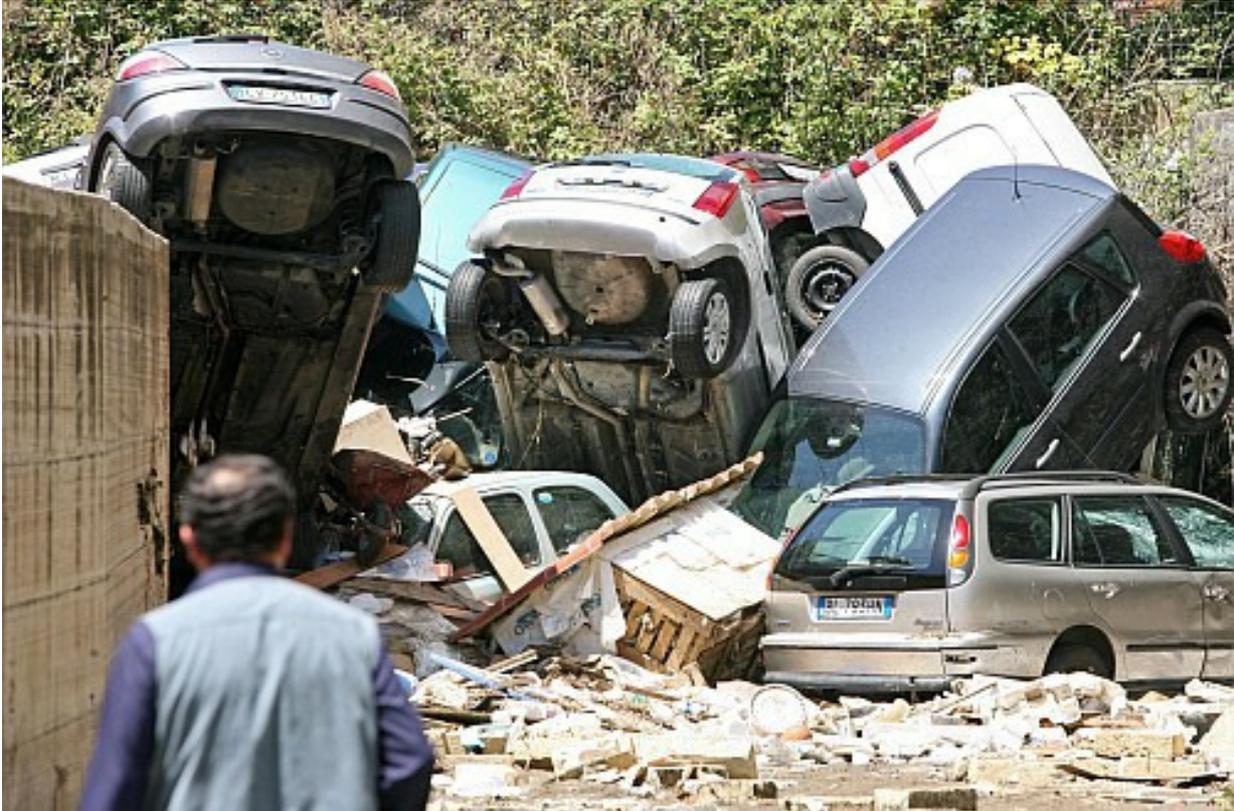
Figura 7: effetti del flusso fangoso che ha devastato l'abitato di Soccavo, quartiere di Napoli ovest, il 15 settembre 2001.

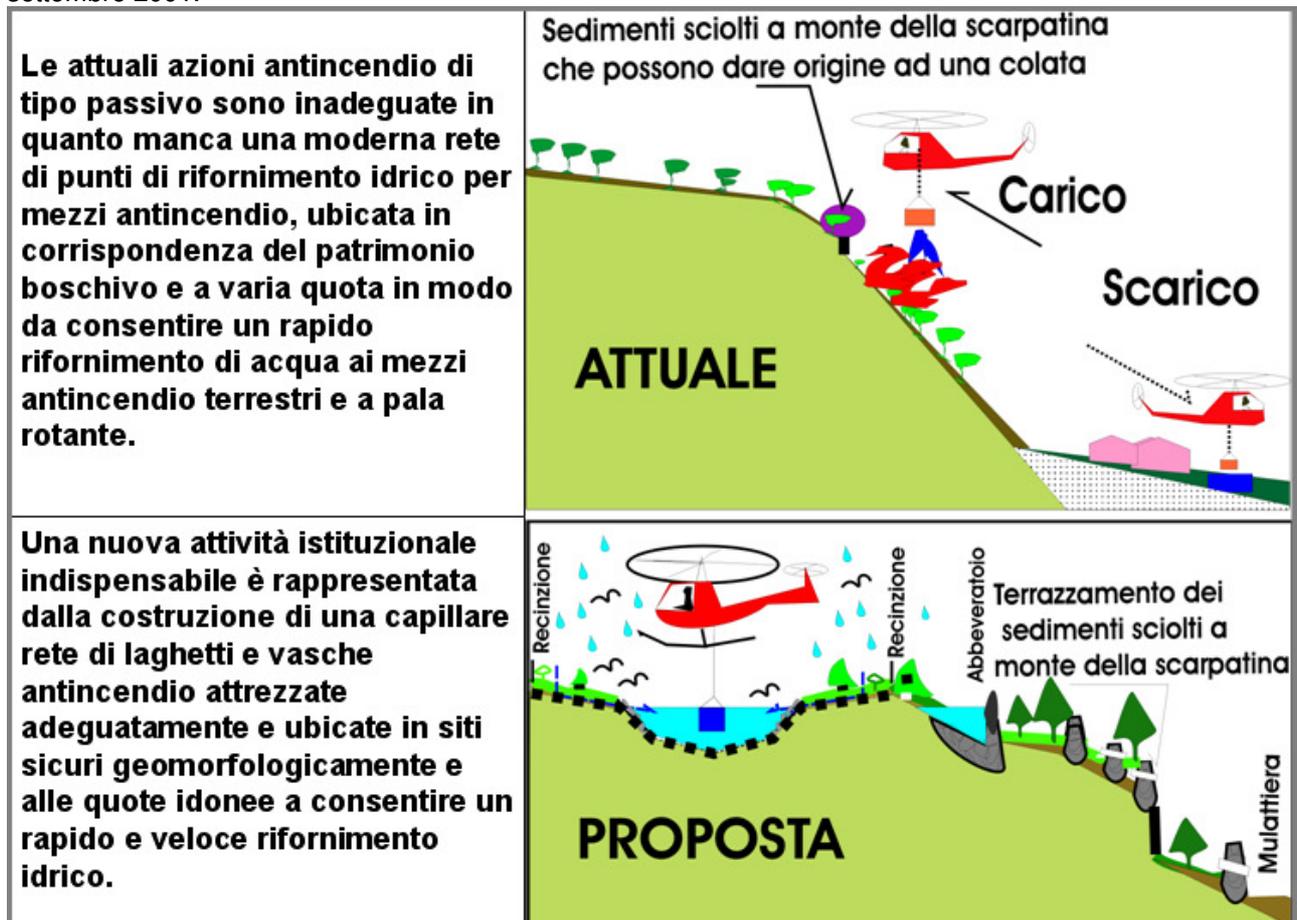
Figura 8: Lo schema in alto evidenzia l'attuale poco razionale e funzionale sistema antincendio. In basso la proposta di adeguamento ambientale per garantire un rapido intervento antincendio teso ad evitare che si distrugga la vegetazione lungo i versanti a monte di centri abitati e infrastrutture.

Si evidenzia che occorre anche adeguare la capacità di pronto ed efficace intervento antincendio, specialmente lungo i versanti boscati incombenti su aree ad alto rischio idrogeologico. Una concreta ed efficace innovazione da introdurre, facilmente realizzabile e non molto costosa, è rappresentata dalla costruzione di una capillare rete di laghetti e vasche antincendio attrezzate adeguatamente e ubicate sugli altopiani in siti sicuri geomorfologicamente e alle quote idonee a consentire un rapido e veloce rifornimento idrico di acqua dolce sia ai mezzi antincendio a pala rotante che ai mezzi terrestri. Ad esempio, per garantire rapidi interventi antincendio in tutta la Penisola Amalfitano-Sorrentina, zona ad elevato rischio idrogeologico, ogni anno interessata da incendi, sarebbero sufficienti 4 laghetti del costo complessivo di circa 500.000 Euro. Stranamente si assiste alla conservazione di un sistema di spegnimento degli incendi che non è "conveniente" per la difesa dell'ambiente e per la sicurezza dei cittadini. Però è molto costoso. Si deve dedurre che a qualcosa e a qualcuno deve servire, pur non essendo adeguato!

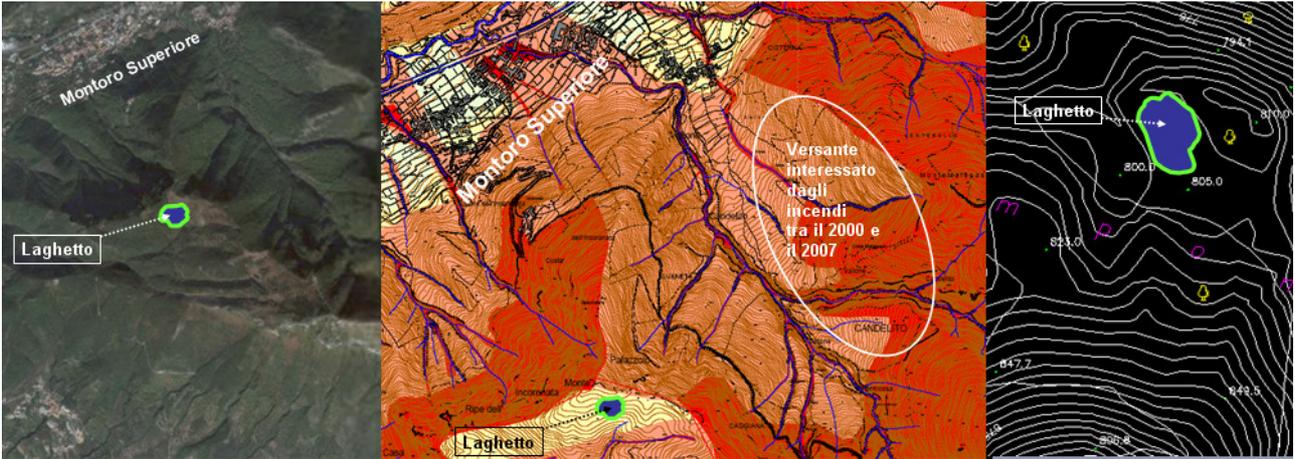
Figura 9: esempio di ubicazione di un laghetto anticendio sugli altipiani stabili geomorfologicamente nella valle della Solofrana a monte di Montoro Superiore. A sinistra è riportato l'inquadramento dell'area alla sommità di un rilievo montuoso tra Solofra, Montoro Superiore e Fisciano. Al centro la mappa del rischio idrogeologico del PAI nel quale le aree rosse e rosa individuano aree che possono essere interessate da innesco ed evoluzione di colate di fango; l'area in giallo dove è ubicata la proposta di laghetto è invece stabile geomorfologicamente. A destra è illustrato uno stralcio della carta topografica che evidenzia la morfologia sub pianeggiante dell'altipiano sul quale potrebbe essere realizzato il laghetto mediante impermeabilizzazione del substrato.

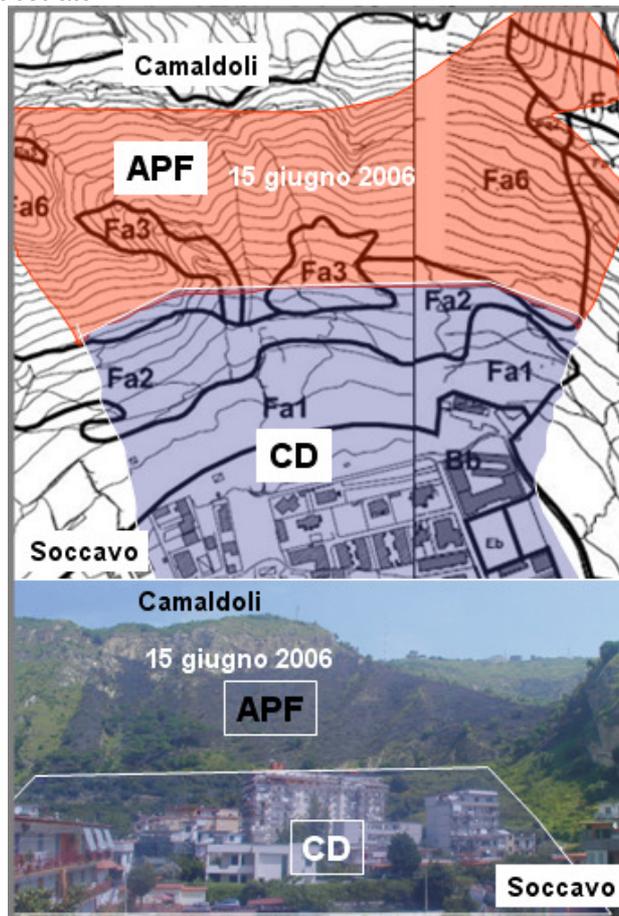
Figura 10: Esempio di attività da svolgere subito dopo che un incendio ha devastato un versante. L'esempio è riferito a Soccavo, quartiere di Napoli alla base della collina dei Camaldoli. In basso è evidente la parte di versante con vegetazione bruciata percorsa dal fuoco (APF) il 15 giugno 2006. Tale area APF è riportata sulla carta topografica dell'immagine in alto. In base alla morfologia del sottostante versante si individua l'area pedemontana abitata che può essere interessata da colate fangoso-detritiche (area CD) qualora il versante venga interessato da una precipitazione piovosa molto intensa (decine di millimetri in alcune decine di minuti). In quest'area deve essere attivato un piano di protezione civile locale basato sul controllo in tempo reale della precipitazione piovosa nella parte alta del versante.

Senza perdere tempo, dopo gli incendi, i sindaci dovrebbero fare delimitare su carte topografiche di dettaglio le aree percorse dal fuoco al fine di individuare i bacini imbriferi interessati e conseguentemente le aree urbanizzate, a valle, che potrebbero essere interessate rovinosamente da eventuali colate detritiche. Di seguito dovrebbero predisporre un piano di protezione civile per le aree potenzialmente interessate dai flussi detritici da attivare, in sinergia con la Protezione Civile Regionale, in relazione all'andamento delle piogge da monitorare con uno strumento dedicato, in modo da attuare le idonee misure di difesa della popolazione. Ricerche innovative hanno evidenziato che le precipitazioni molto intense che hanno innescato le colate detritiche di Montoro Superiore e di Napoli-Soccavo hanno un andamento tipico che può consentire di allertare l'area urbanizzata con 10-20 minuti di anticipo sull'eventuale arrivo di flussi fangoso-detritici; pochi minuti però sufficienti a liberare le strade, preventivamente individuate, dalle persone che vi stiano transitando attuando un piano localmente già messo a punto e verificato con esercitazioni pratiche.
